# **Bericht**

**Erweiterte Grundlagenermittlung  
mit Alternativuntersuchungen  
für das bergbaulich  
beeinflusste Fließgewässer Schnauder  
im Südraum von Leipzig**

Auftraggeber:                   Sächsisches Landesamt für Umwelt,  
Landwirtschaft und Geologie  
Referat 46 – Bergbaufolgen

Dresden, 18. September 2013

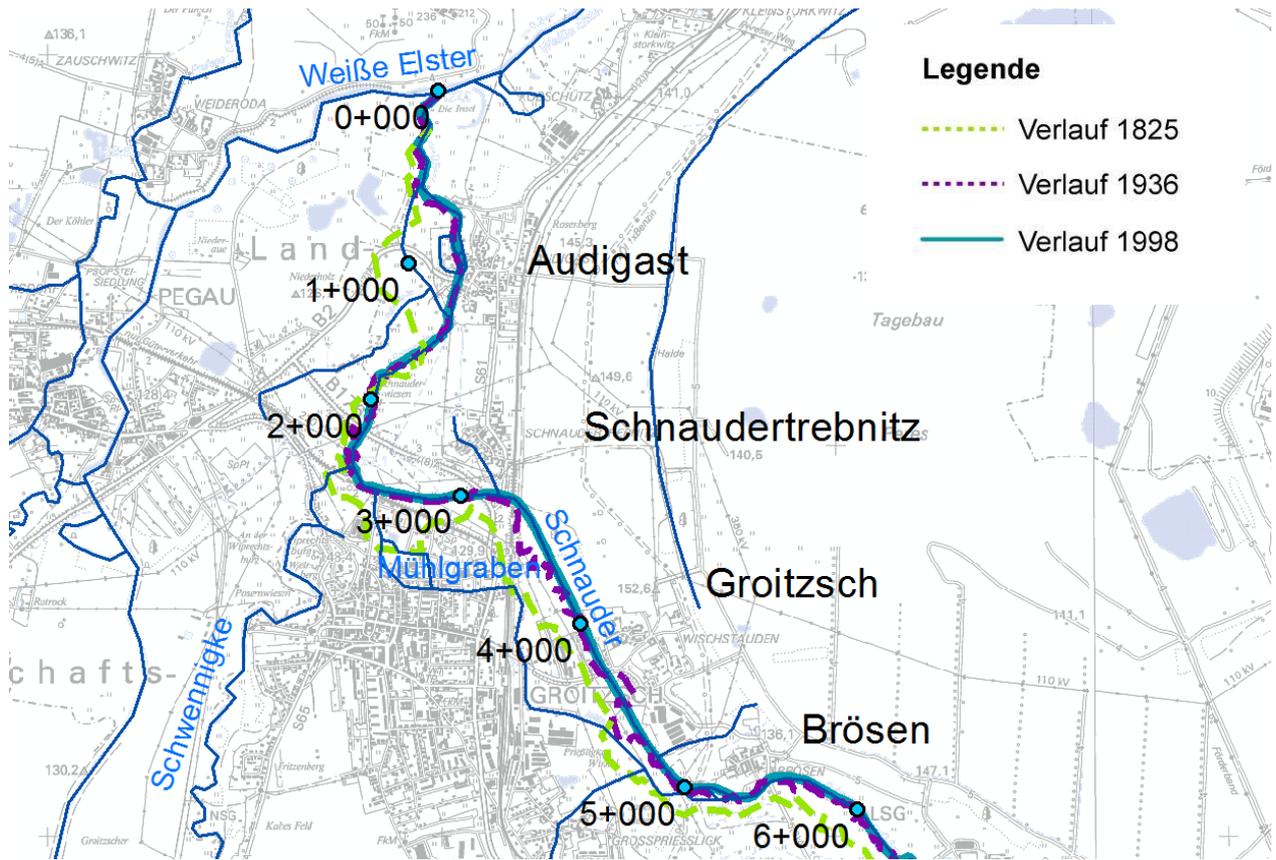
Abbildung 3-2: Fluss-km 0 bis 6 - Gegenüberstellung der Verläufe der Schnauder 1825, 1936, 1998

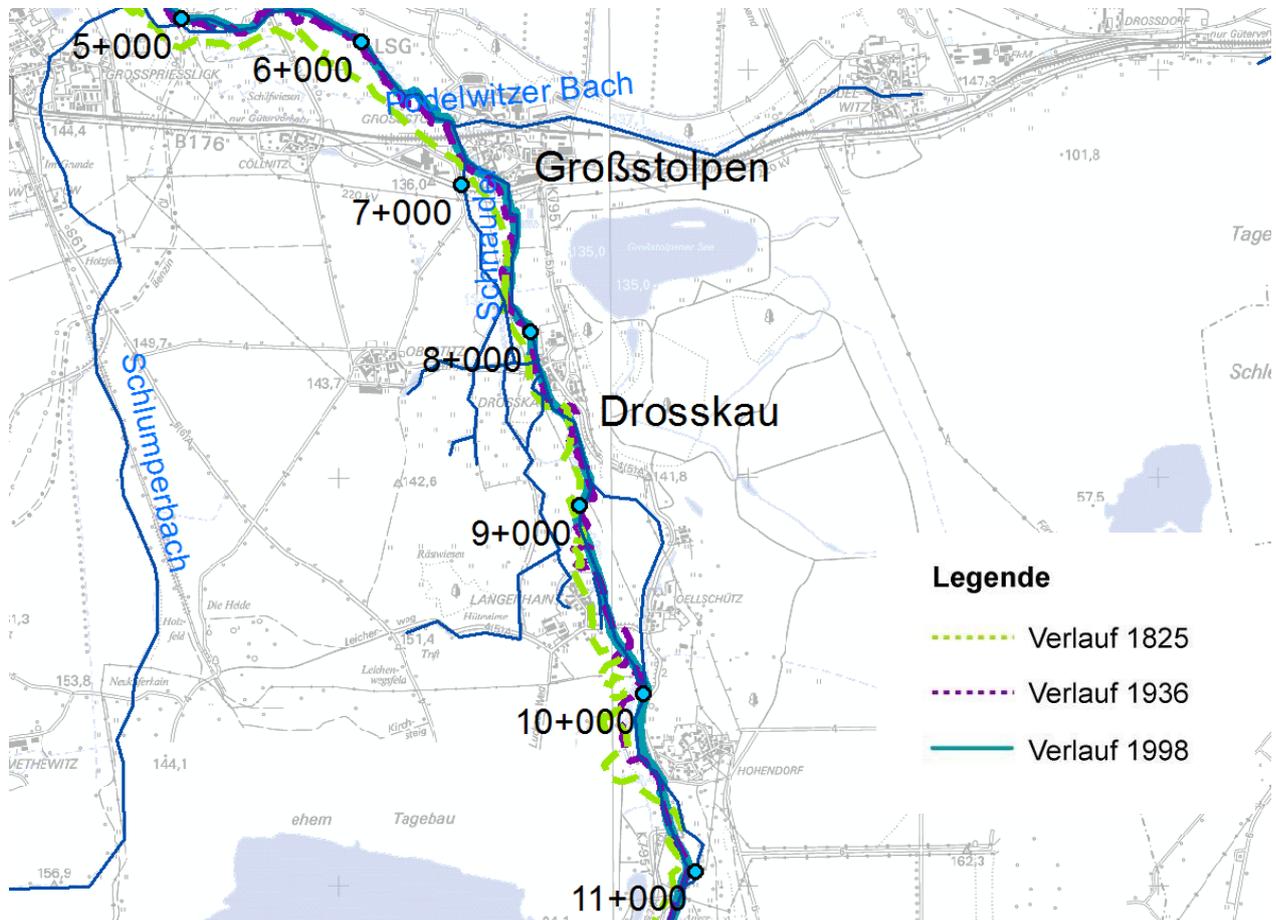
Abbildung 3-3: Fluss-km 6 bis 11 - Gegenüberstellung der Verläufe der Schnauder 1825, 1936, 1998

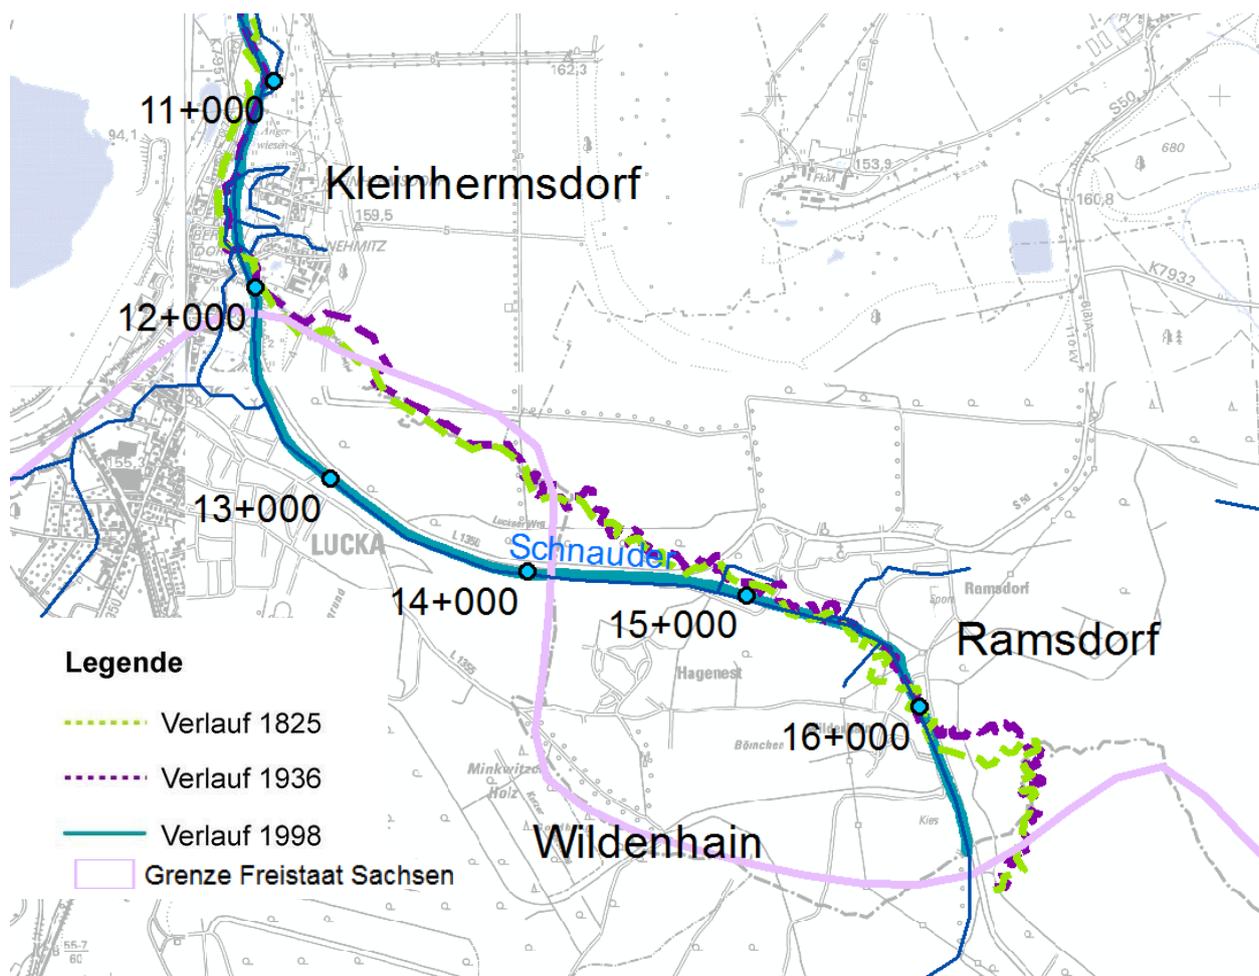
Abbildung 3-4: Fluss-km 11 bis 16 - Gegenüberstellung der Verläufe der Schnauder 1825, 1936, 1998

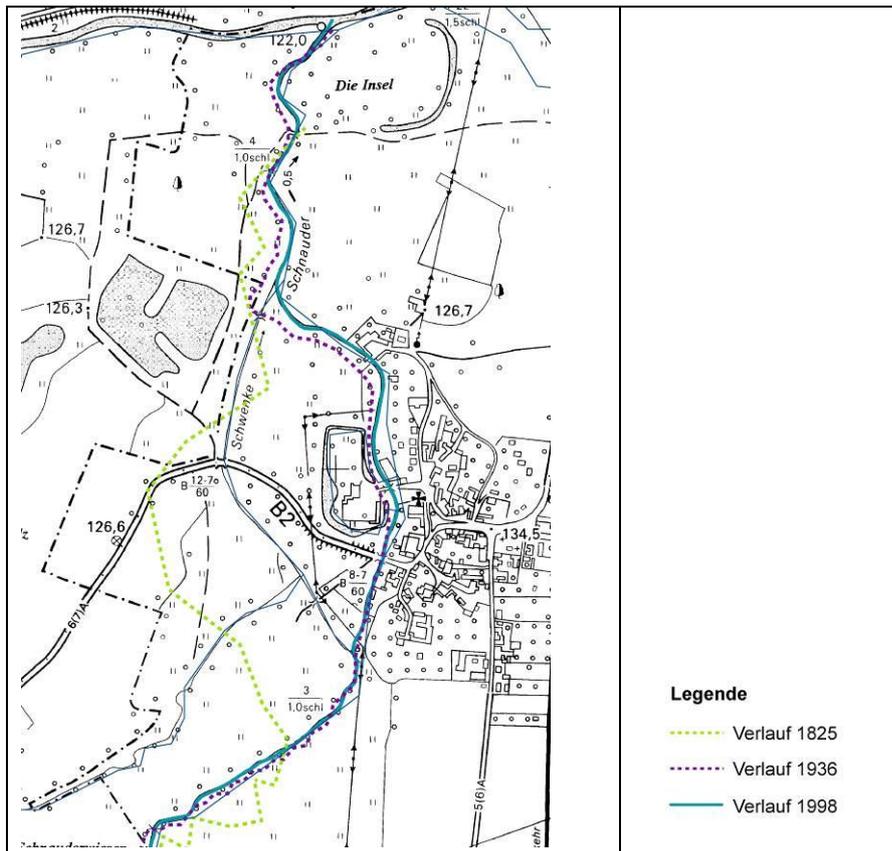
Abbildung 3-5: Gegenüberstellung der Verläufe der Schnauder 1825, 1936, 1998 an der Mündung

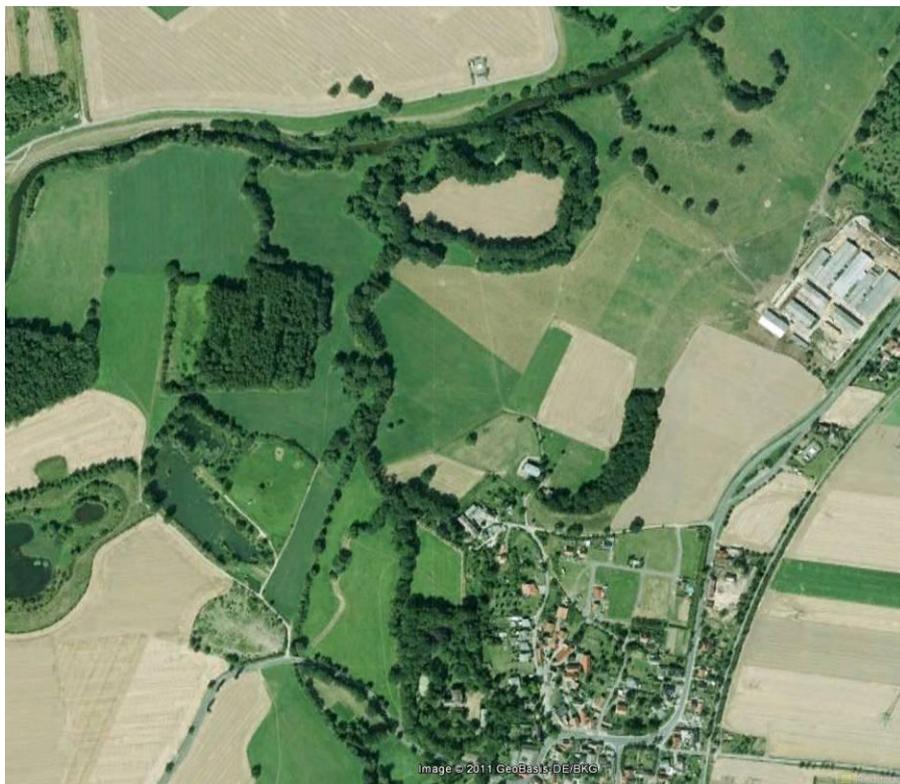
Abbildung 3-6: Luftbild der Schnauder von Audigast bis zu Mündung in die Weiße Elster (Quelle: google-maps, 11/2011)

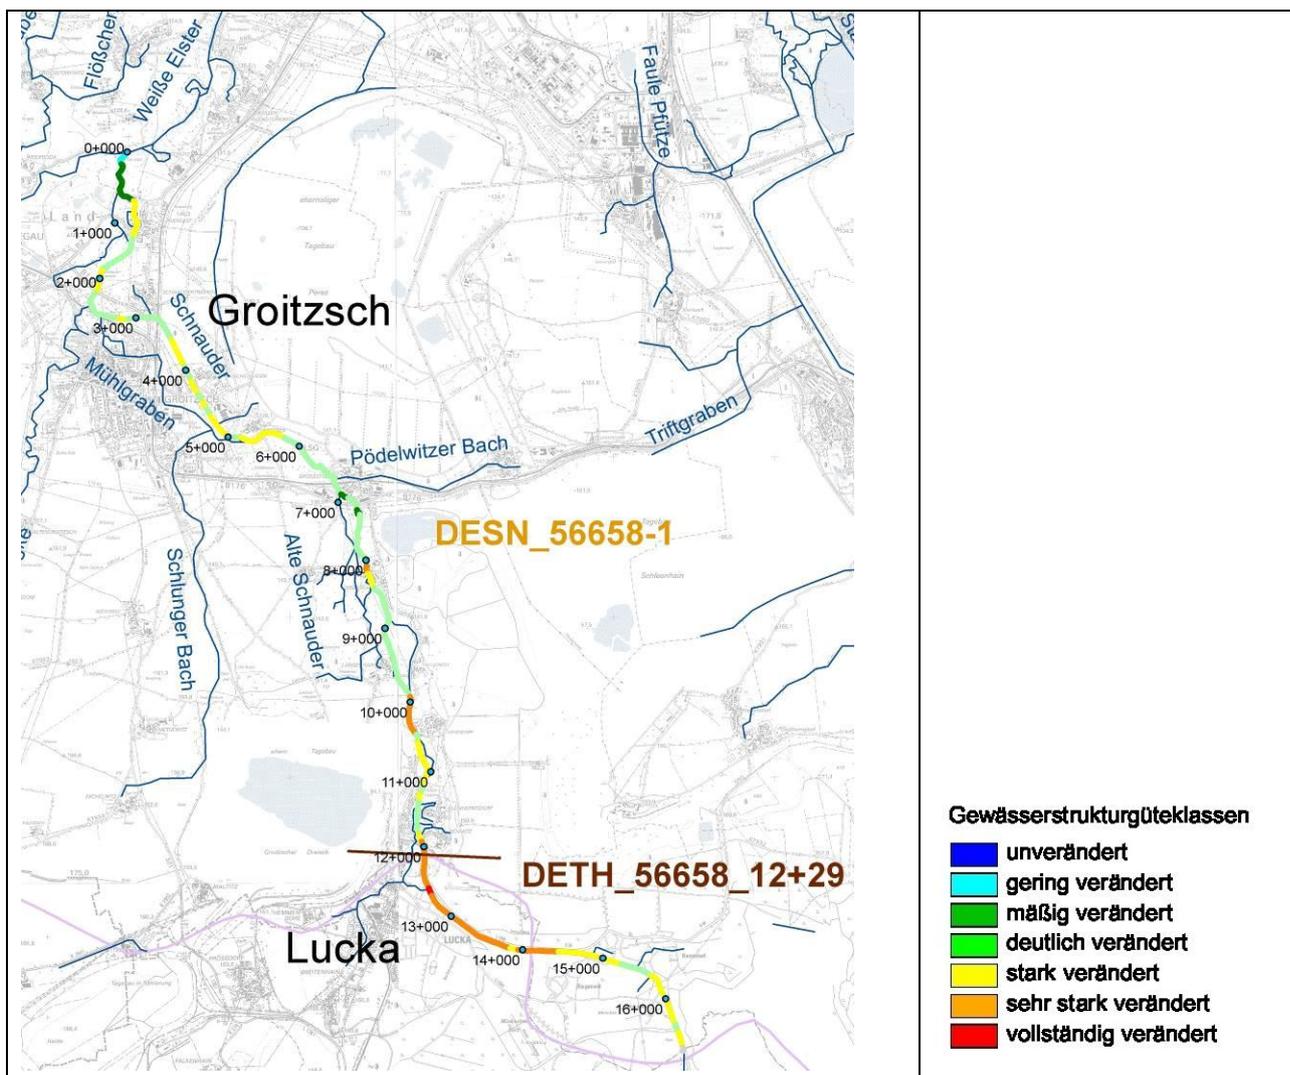
Abbildung 6-1: Gesamtbewertung der Strukturgüte nach LAWA Vorortverfahren

Das Ergebnis der Strukturgütebewertung im Planungsgebiet zeigt die Schädigung des Gewässers durch intensive landwirtschaftliche und bergbauliche Nutzung. Das EG-WRRL-Ziel eines ökologisch guten Zustands der Gewässermorphologie wird nur in 10 100-Abschnitten des Wasserkörpers DESN\_56658-1 erreicht (siehe Tab. 6.1).

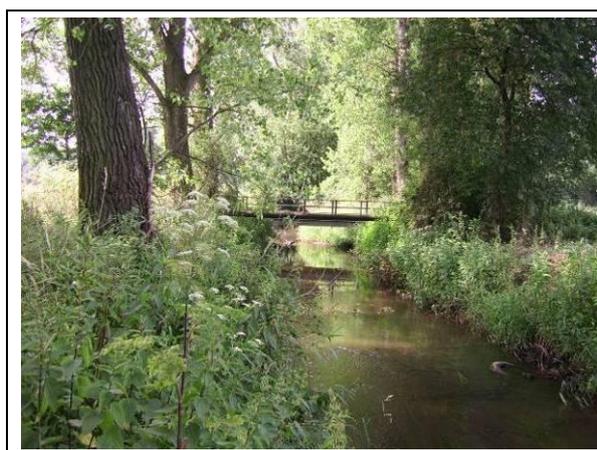
Abbildung 6-2: Ansicht eines Abschnittes mit Strukturgüteklasse 3

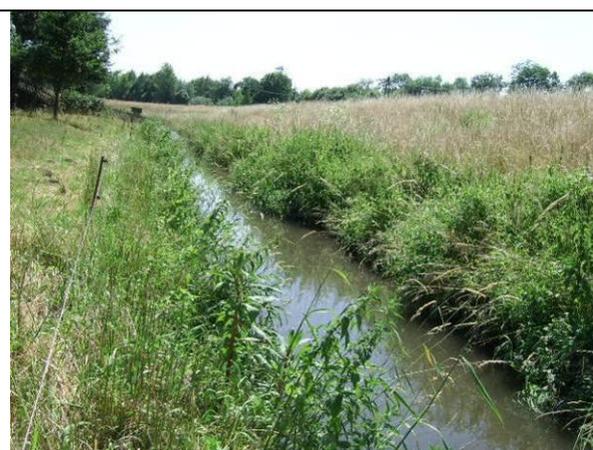
Abbildung 6-3: Ansicht eines Abschnittes mit Strukturgüteklasse 6

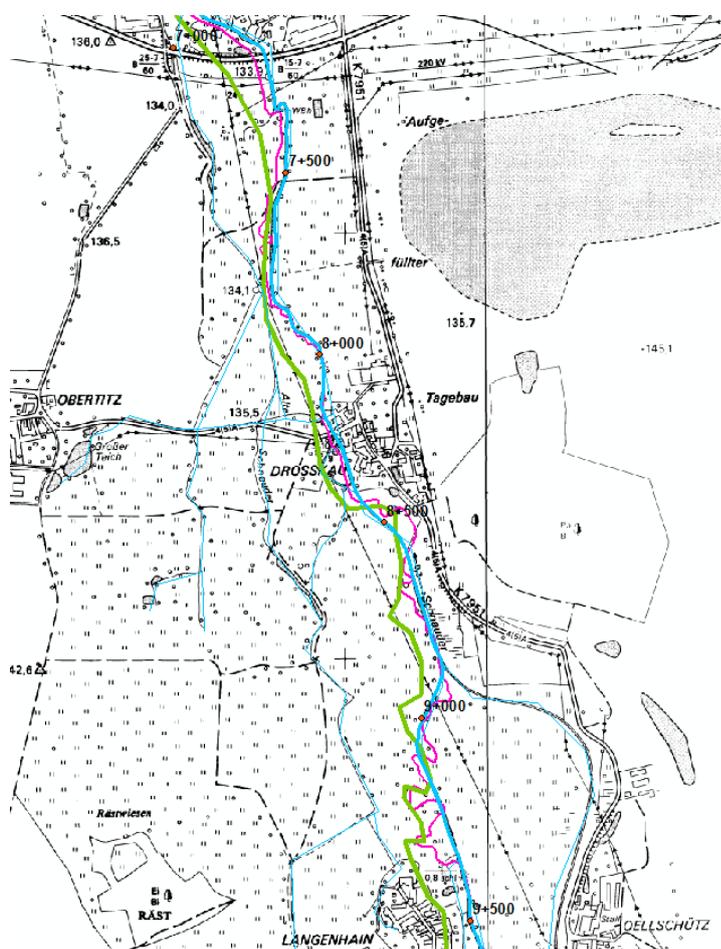
**Abbildung 7-1: Verlegung der Schnauder an den Rand der Aue zwischen Oellschütz und Grosstolpen**

Zuflüsse sind die Schwenke, die in des Umgehungsgerinne der Mühle Audigast mündet, die Schwennigke bei Schnaudertrebnitz und der Schlumperbach, der in den Mühlgraben Grotzsch fließt. Die Alte Schnauder mündet in das Umgehungsgerinne Großstolpen. Dabei handelt es sich um ein Geflecht temporärer Gräben, die etwa im Tiefpunkt der Aue liegen, wo sich der Schnauderhauptlauf befinden müßte. Dieser wurde offensichtlich schon vor 1825 an den östlichen Rand der Aue verlegt. Die folgende Abbildung zeigt den Fluss zwischen Oellschütz und Großstolpen, wobei die margentafarbene und grüne Linienführung die Verläufe von 1825 und 1936 darstellen, blaue Linien die Alte Schnauder sowie die stärkere blaue Linie den jetzigen Flusslauf.

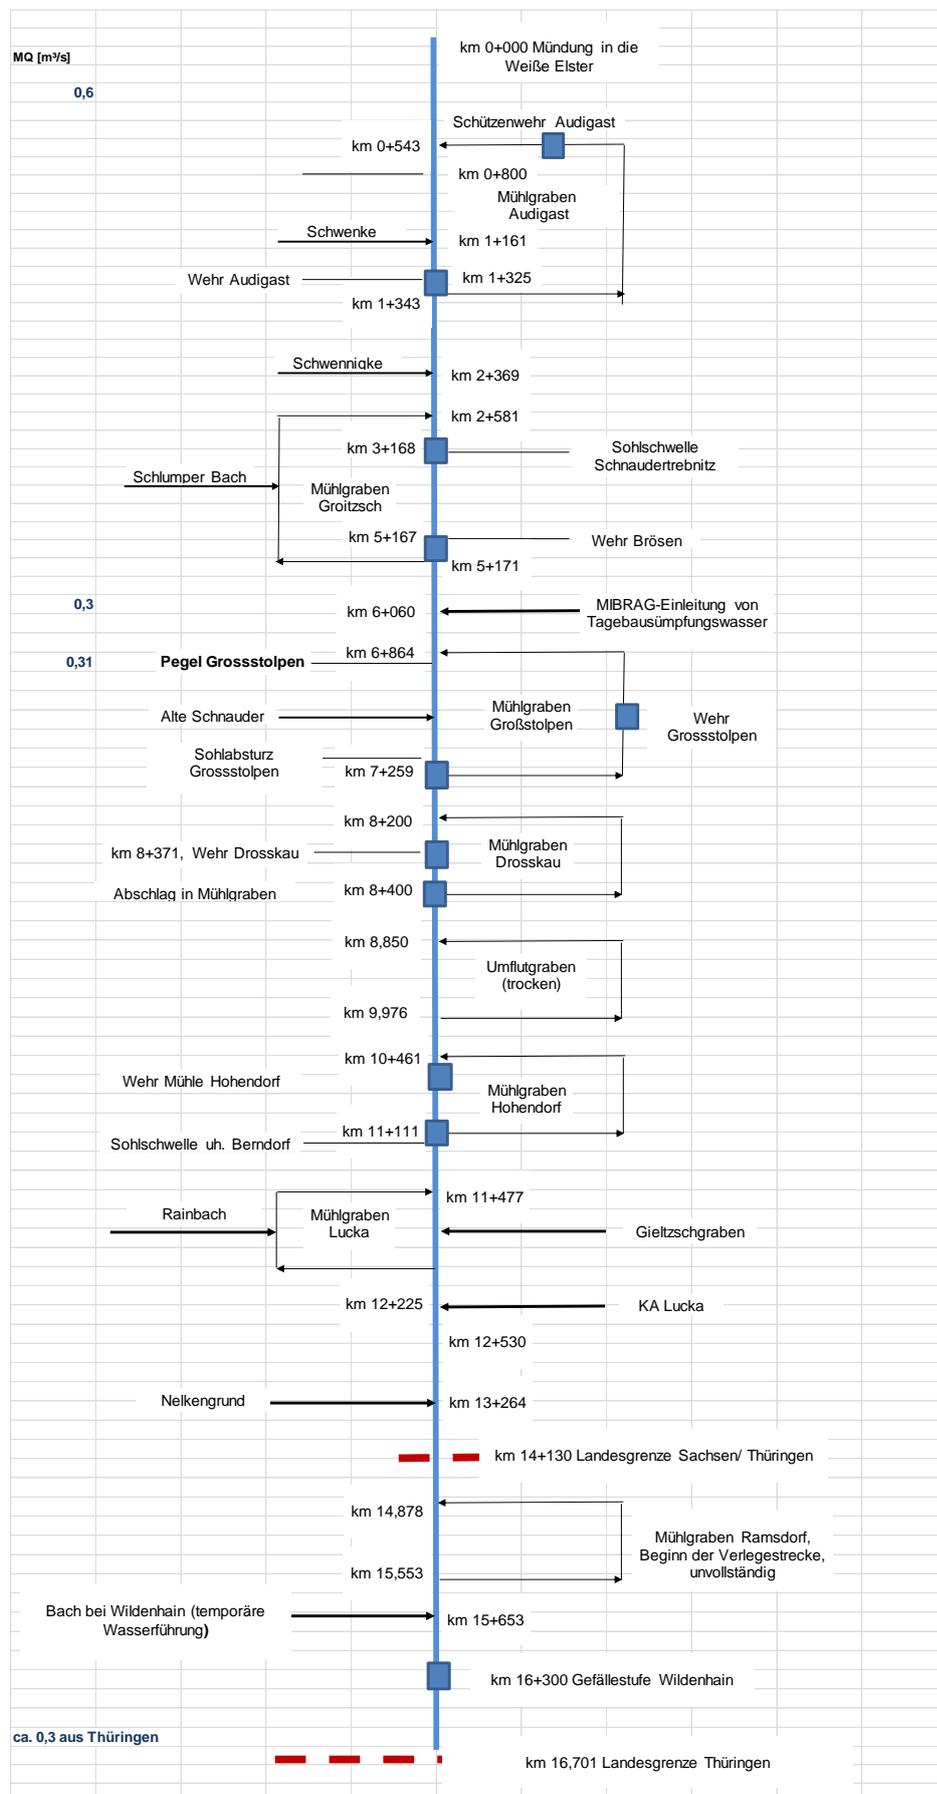
Abbildung 7-2: Fließschema der Schnauder im Untersuchungsgebiet (HWSK Schnauder 2005)

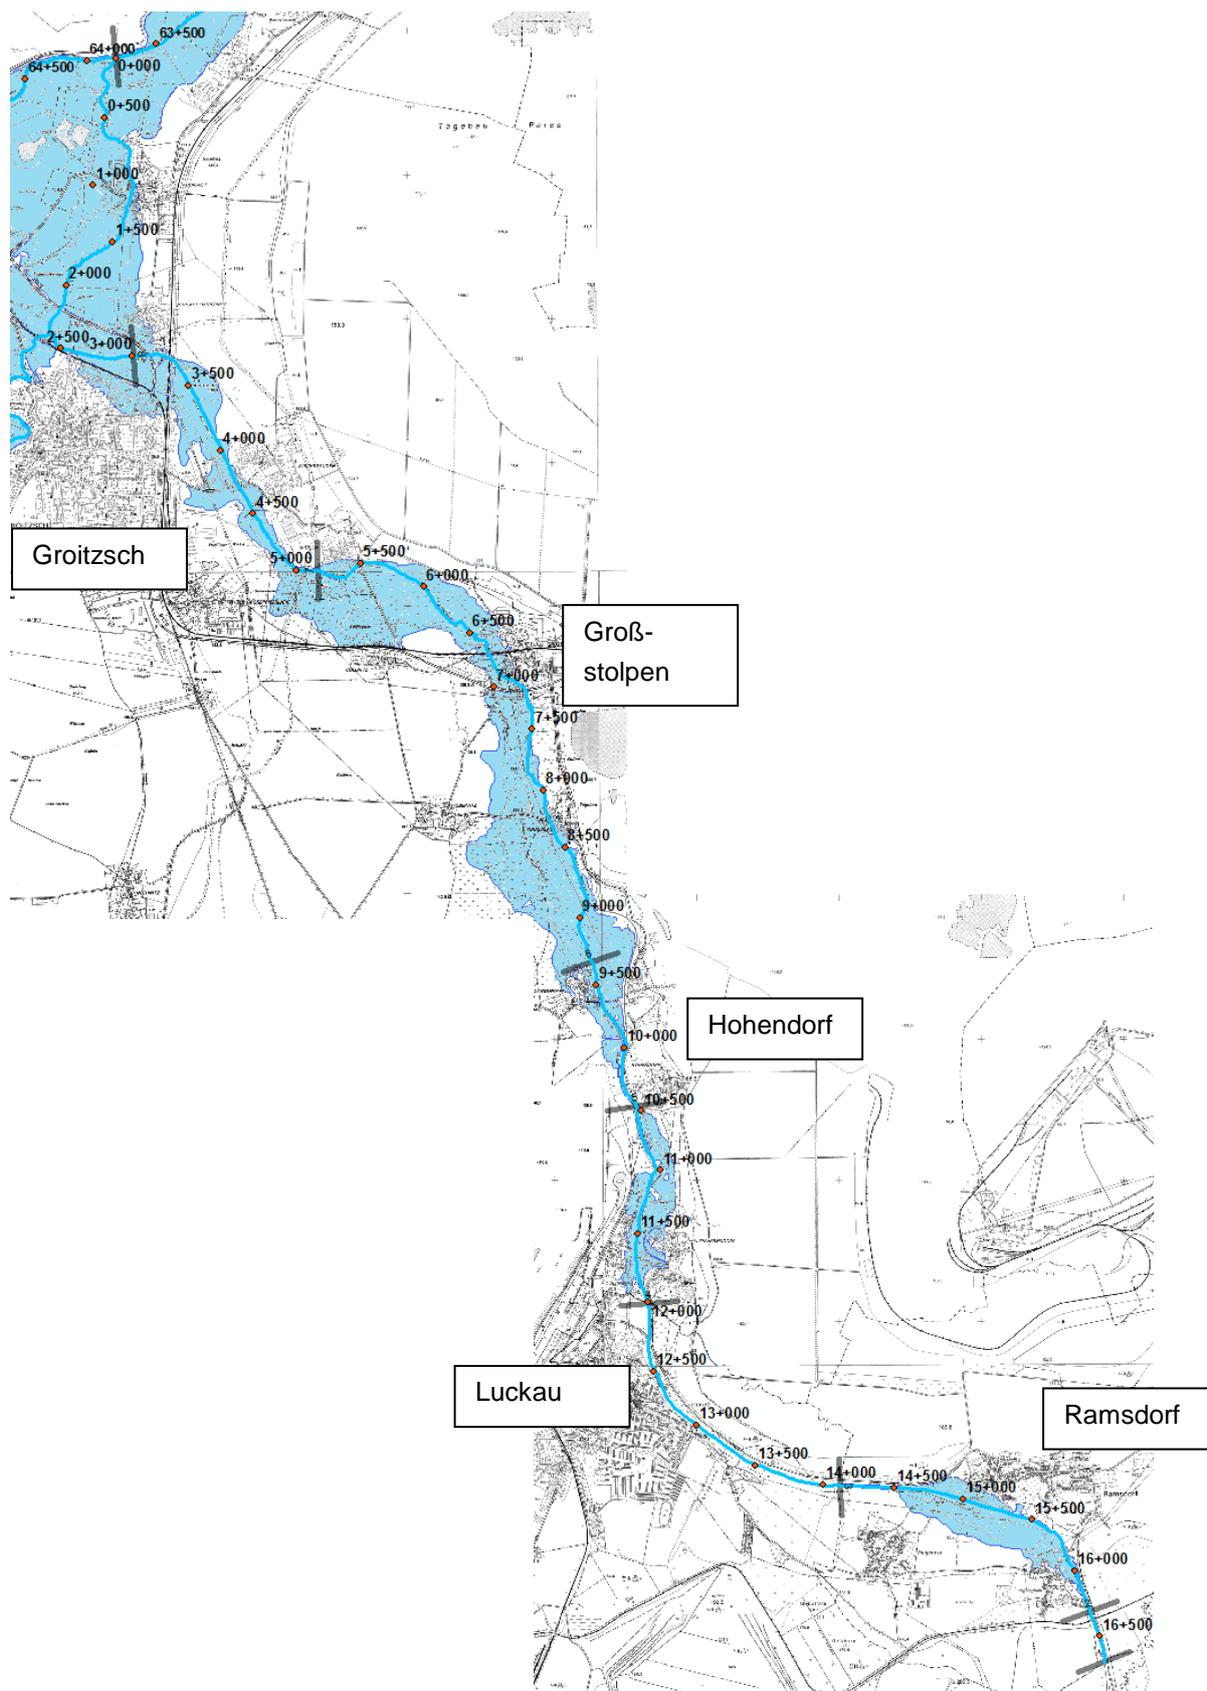
Abbildung 7-3: Überschwemmungsgebiet für HQ 100 an der Schnauder aus HWSK zusammengestellt

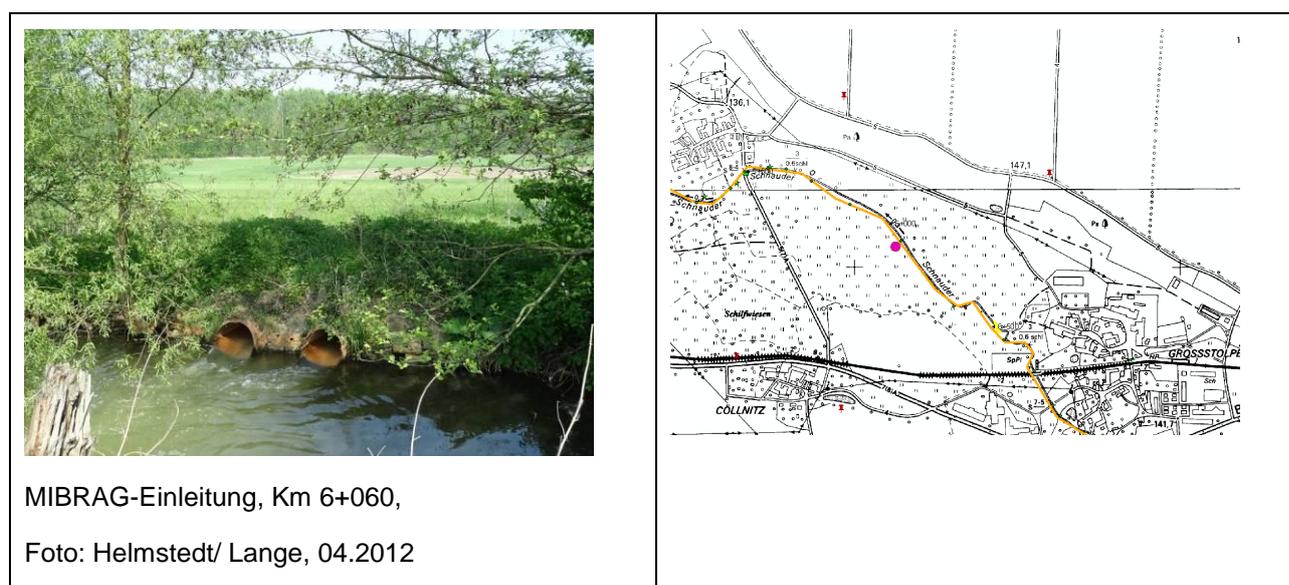
Abbildung 7-4: Einleitstelle der MIBRAG mbH in die Schnauder

Die MIBRAG mbH ist Inhaberin der wasserrechtlichen Erlaubnis für das Abbaufeld Peres des Tagebaues Vereinigtes Schleenhain. Dieses Recht sieht u. a. die Einleitung von Tagebausümpfungswasser in die Schnauder von 0,23 m<sup>3</sup>/s vor und ist befristet bis zum Jahr 2025. Die Einleitstelle befindet sich an Gewässer kilometer 6+060 zwischen den Ortslagen Brösen und Großstolpen. Für die Beschaffenheit und Schnauder ist hervorzuheben, dass die eingeleitete Menge etwa 75 % des Mittelwasserabflusses (Pegel Großstolpen) entspricht und damit bereits bei Mittelwasser die Beschaffenheit wesentlich mitbestimmt und bei Niedrigwasser eine entscheidende hydraulische Größe darstellt. Nach dem Gutachten zur Bewirtschaftung der Weißen Elster (2000/2002) liegt der MNQ bei 0,4 m<sup>3</sup>/s. Nach RP Leipzig (2006, zitiert in Braunkohleplan RPV Westsachsen) werden Mittelwasserabflüsse bei Ramsdorf mit 0,165 m<sup>3</sup>/s und am Wehr Audigast mit 0,5 m<sup>3</sup>/s angegeben.

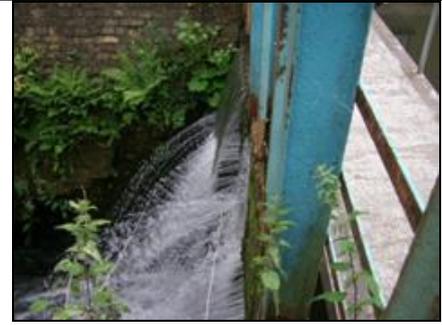
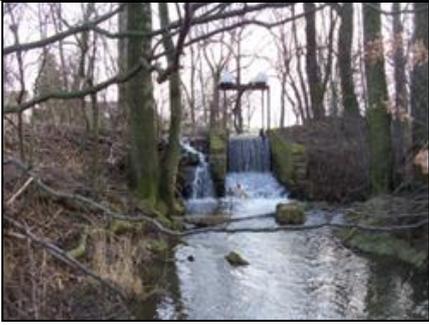
1 Wehr Mühle Audigast - Fluss-km 0+236 im Mühlgraben	2 Wehr Audigast, Abschlag zu Umgehungsgerinne - Fluss-km 1+325

Im Planungsbereich sind 13 Wehre oder Gefällestufen in der Schnauder und den Mühlgräben (außer Mühlgraben Groitzsch) vorhanden. Davon sind 11 Anlagen aufgrund der Absturzhöhen von 0,40 bis 2,0 m nicht ökologisch durchgängig. Das Wehr Brösen ist mit einer wahrscheinlich nicht funktionsfähigen Fischaufstiegsanlage ausgestattet. Bei der Sohlrampe in Lucka/ Thüringen handelt es sich um eine ökologisch durchgängige Sohlgleite. Aufgrund der Querbauwerke sind insgesamt 13 Gewässerabschnitte rückstaubeinflusst.

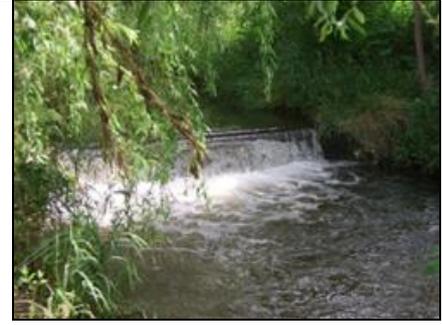
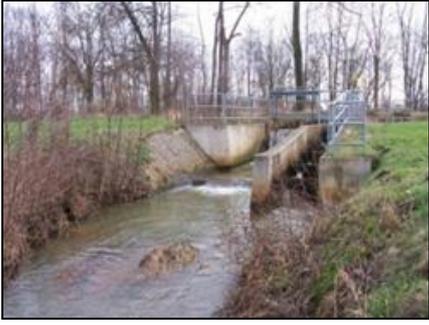
3 Sohlschwelle Schnaudertrebnitz, 3+192	4 Wehr Brösen mit FAA - Fluss-km 5+167 funktionsunfähig

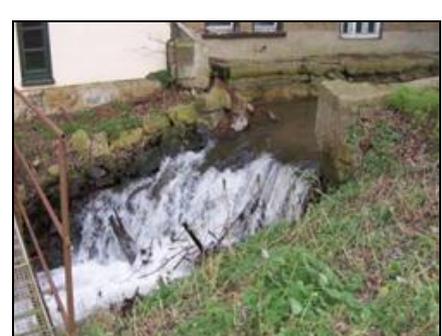
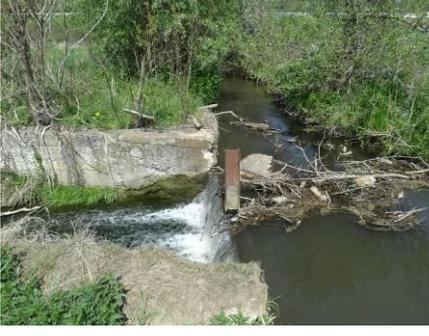
5 Wehr Mühle Großstolpen - Fluss-km 7+100	6 Schützenwehr Großstolpen, Abschlag in Umgehungsgerinne, Fluss-km 7+243

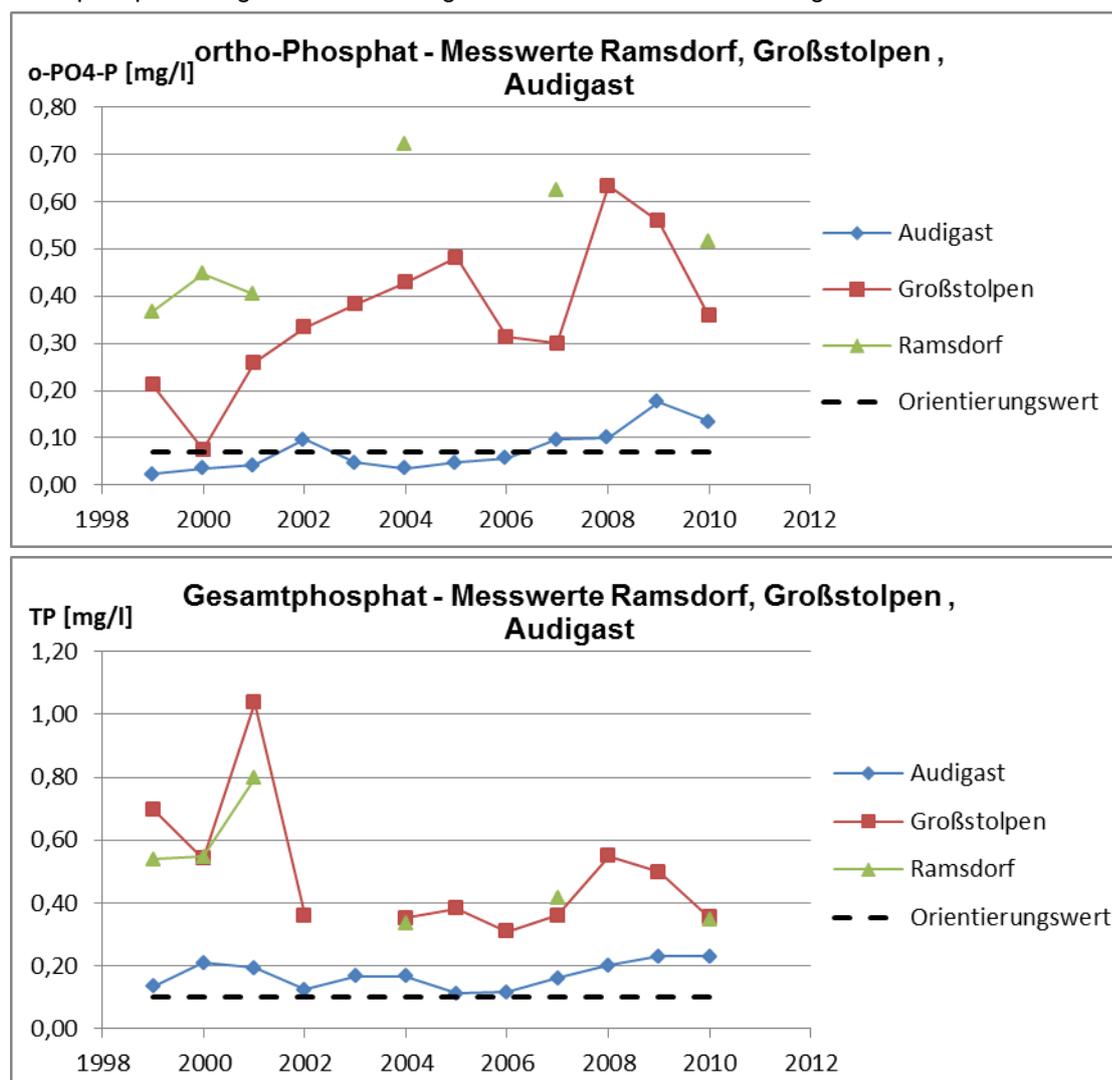
Abbildung 8-1: Jahresmittelwerte von ortho-Phosphat und Gesamt-P an den Messstellen Ramsdorf, Großstolpen und Audigast (1999-2010), Quelle: Messdatensatz LfULG

Ortho-Phosphat und Gesamt-Phosphat liegen für die Messstellen Ramsdorf, Großstolpen und Audigast aktuell über den Orientierungswerten. Die stark erhöhten P-Werte in Ramsdorf und Großstolpen zeigen, dass Abwassereinfluss vorhanden ist. Die Abwasserentsorgung oberhalb und im Untersuchungsgebiet ist zu ertüchtigen. Die hohen ortho-Phosphat Werte in Ramsdorf zeigen eine erhebliche Vorbelastung aus Thüringen an. Aus den hohen P-Werten resultiert eine erhebliche Eutrophierungswirkung. Die Abnahme bei ortho-Phosphat mit der Fließstrecke steht wahrscheinlich in Zusammenhang mit Eintrag von Eisen aus der Sumpfungswassereinleitung bzw. über das Grundwasser. Durch Sedimentationsprozesse des gebundenen Eisenphosphats folgt dann ein niedrigerer Gesamt-P-Gehalt in Audigast.

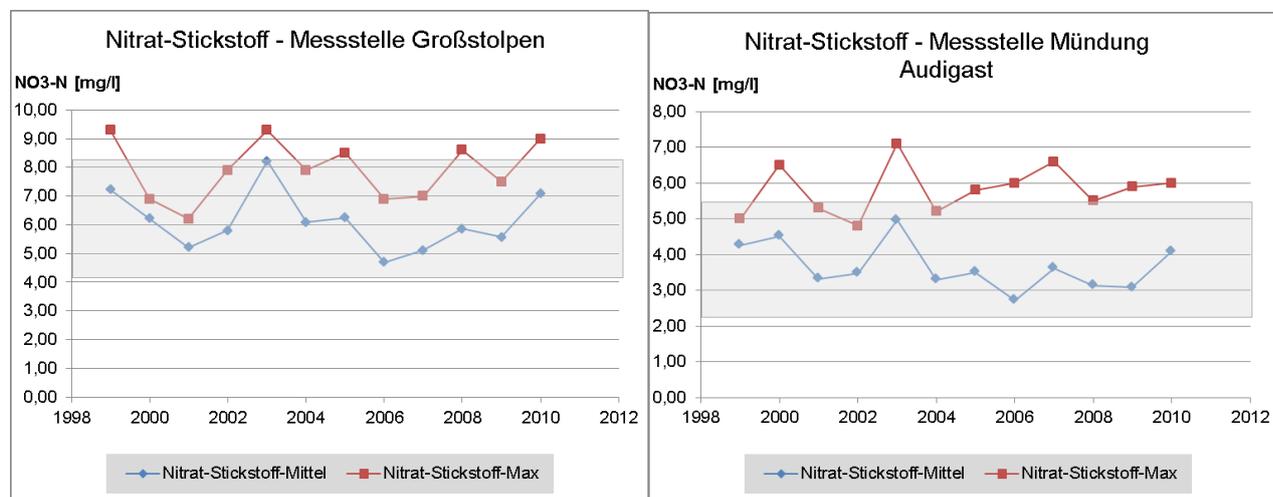
**Abbildung 8-2: Nitrat-Stickstoffbelastung (Mittelwert und Jahresmaxima) der Schnauder unter Angabe des 10 % bzw. 90 % Perzentilbereiches aller Einzelmessungen; dargestellt für die Messstellen Mündung Audigast und Großstolpen (1999-2010)**

Die **Nitratbelastung** der Schnauder wurde an den Messstellen Audigast und Großstolpen mehrmals jährlich beprobt. Für die oberhalb gelegene Messstelle Ramsdorf liegen hinsichtlich der Nitratbelastung nur unregelmäßige und nicht für jedes Jahr aufgenommene Daten vor, weshalb an dieser Stelle auf die beiden unterhalb gelegenen Messstellen bezogen wird. Die gemessenen Werte für Nitrat-Stickstoff zeigen hinsichtlich der Gesamtbelastung des Gewässers mit Nitrat, dass zumindest der nach der Umweltqualitätsnorm geforderte durchschnittliche Nitratgehalt von 50 mg/l NO<sub>3</sub> (entsprechend 11,3 mg/ NO<sub>3</sub>-N) eingehalten wird. Für die ökologische Bedeutung sollten die Werte entsprechend der Chemischen Güteklassifizierung nach LAWA (1998) für Güteklasse II bei ≤ 2,5 mg/l NO<sub>3</sub>-N (als 90-Perzentil) liegen. Dieser Wert wäre für einen guten Zustand zielführend. Der Übergangsbereich zur Güteklasse II-III würde noch ≤ 5 mg/l NO<sub>3</sub>-N tolerieren. Die vorliegenden Werte sind bezogen auf diese Zielwerte als sehr hoch zu betrachten. Hohe Nitratwerte bergen z. B. das Risiko erhöhter Nitritbildung (toxisch) mit einer Anreicherung im Interstitial, was sich auf Makrozoobenthos und Fischlarven kritisch auswirken kann. Nitrat stammt überwiegend aus der Düngung, auch aus Kleinkläranlagen. Die Abnahme bis Audigast wird wahrscheinlich auf Verdünnung zurückzuführen sein.

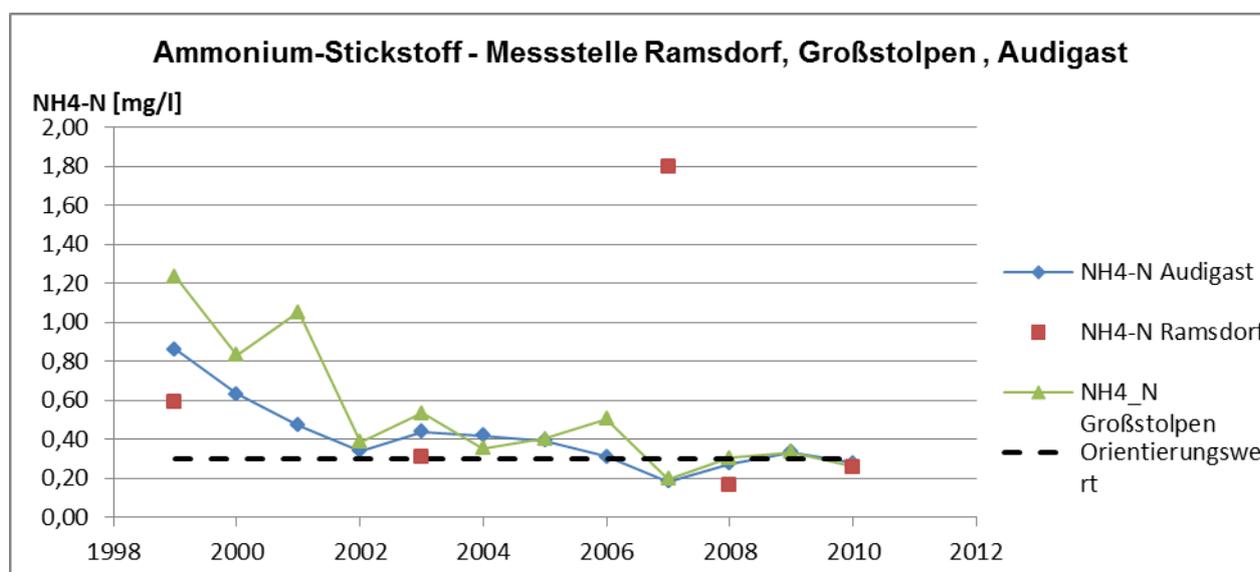
**Abbildung 8-3: Jahresmittel an Ammonium-Stickstoff an den Einzelmessstellen (1999-2010)**

In der RAKON-Liste der Orientierungswerte ist der Gewässerparameter Ammonium-Stickstoff (OW: 0,3 mg/l Mittelwert) aufgeführt. Bei höheren Wassertemperaturen und pH-Werten bildet sich durch Verschiebung im Ammonium-Ammoniak-Verhältnis verstärkt fischtoxisches Ammoniak. In der folgenden Abbildung sind die Jahresmittelwerte der Ammonium-Stickstoff-Gehalte an den Einzelmessstellen im Untersuchungsgebiet dargestellt. Anhand der Konzentrationsverläufe ist ein abnehmender Trend ersichtlich, nach dem die Belastung jetzt im Bereich des Orientierungswertes liegt. Der Ausreißerwert im Jahr 2007 in Ramsdorf beruht auf lediglich zwei Messwerten, wovon ein Wert mit 3,4 mg/l NH<sub>4</sub>-N sehr hoch war. Der mittlere Wert für 2007 besitzt deshalb keine statistische Aussagekraft.

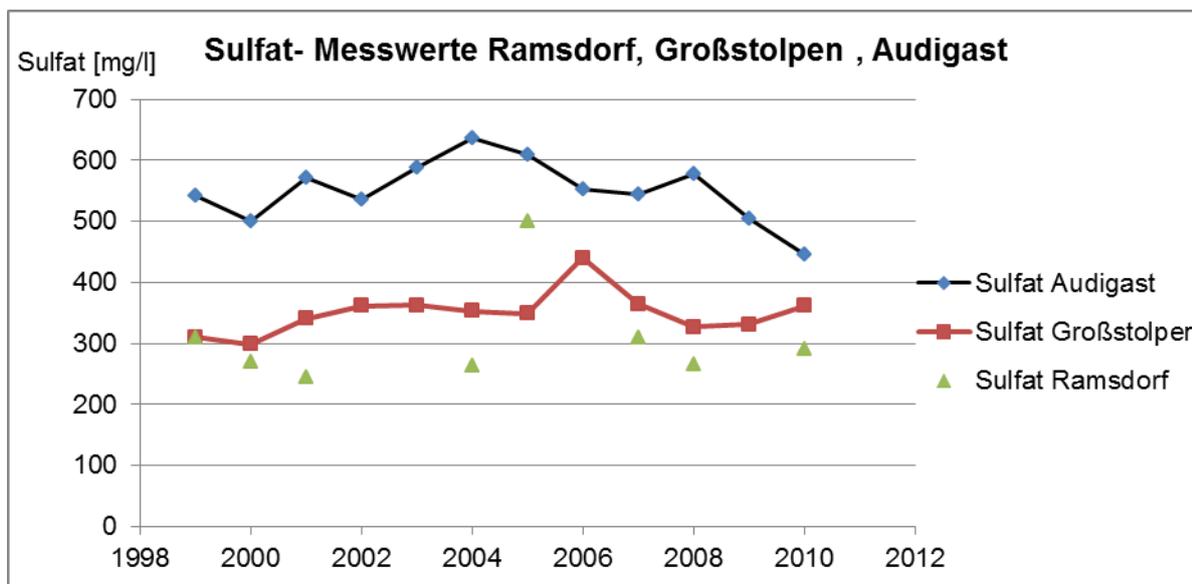
Abbildung 8-4: jährliche mittlere Sulfatkonzentration an den Einzelmessstellen (1999-2010)

In obiger Tabelle sind die jährlichen mittleren Sulfatgehalte der drei Einzelmessstellen dargestellt, woraus erkennbar ist, dass die Sulfatbelastung im Fließgewässerlängsschnitt zwischen der Messstelle Ramsdorf und Mündung Audigast zunimmt. Mit Konzentrationsmaxima von teilweise über 700 mg/l Sulfat (MS Mündung Audigast) nimmt Sulfat hohe Werte an. Ein Trend lässt sich nicht eindeutig ablesen. Die Konzentrationen in Großstolpen liegen an der Grenze zum kritischen Bereich, in Audigast ist Sulfat deutlich erhöht. Die Erhöhung ist auf den bergbaubedingten Eintrag zurückzuführen. Hierbei ist zu prüfen, ob dies in Zusammenhang mit der Einleitung der Tagebausüpfungswässer steht. Die kritischen Grenzen der Sulfatwirkung auf Gewässerorganismen werden noch unterschiedlich diskutiert. Nach den bisherigen Gutachten im Bereich der Weißen Elster und Pleiße liegen die Werte in Ramsdorf und Großstolpen an der Grenze zum kritischen Bereich. Die Werte in Audigast sind höher, wobei zu beachten ist, dass Werte ab 600 mg/l Sulfat aufgrund der Betonaggressivität bereits für Bauwerke problematisch werden.

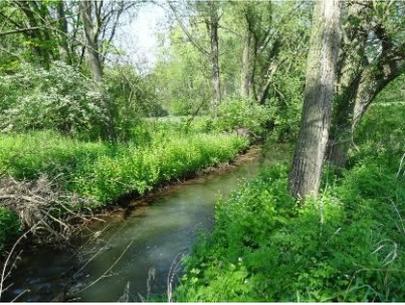
km von: 0+340  HW: 5671538  RW: 4519881	km bis: 0+390  HW: 5671490  RW: 4519894	4	keine sichtbare Strömung. Das Sediment besteht zu 80 % aus organischen Schlammablagerungen von zum Teil hoher Mächtigkeit. Die geringe Sauerstoffsättigung von 84 % weist auf deutliche Zehrungsprozesse hin. Es dominierten Belastungsanzeiger wie Tubificidae und Chironomini. Nur wenige Leitarten wurden in geringer Zahl vorgefunden (z. B. <i>Gomphus vulgatissimus</i> und <i>Polycentropus irroratus</i> ).
2 oh Einmündung Schwennigke

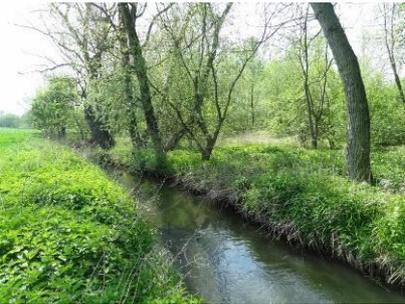
km von: 2+530  HW: 5669785  RW: 4519621	km bis: 2+570  HW: 5669786  RW: 4519654	3	erhöhte Strömungsdiversität und Tiefenvarianz; In schnell strömenden, flachen Bereichen dominierte Sand und Makrophyten, während in tieferen Zonen mit geringer Strömung organische Schlammablagerungen vorherrschten. Die geringe Sauerstoffsättigung von 84 % weist auf deutliche Zehrungsprozesse hin. Das dominante Vorkommen von Belastungszeigern (Tubificidae, Chironomini und <i>Sphaerotilus</i> sp.) zeigt jedoch eine deutliche organische Belastung an. Eisenockerablagerungen zeigten jedoch, dass Stoßbelastungen, wie beobachtet, offensichtlich häufiger vorkommen.

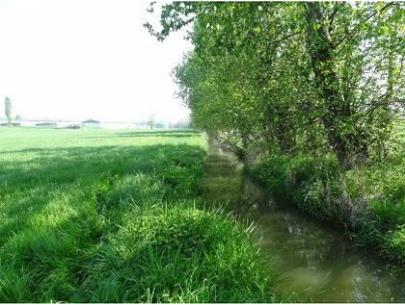
3 Brücke Brösener Straße

km von: 4+260  HW: 5668844  RW: 4520826	km bis: 4+300  HW: 5668814  RW: 4520842	3	Das schlammige bis sandige Substrat war verbreitet von Ablagerungen aus organischem Material (CPOM wie Falllaub und abgestorbene Makrophyten) überlagert. Stellenweise kamen Makrophyten vor. Das Wasser war getrübt und braun gefärbt. Die Sauerstoffsättigung betrug nur 81 % . - erhöhte organische Belastung. Die Leitfähigkeit lag mit 1506 µS/cm erheblich über dem Wert an der oberhalb gelegenen Messstelle Großstolpen (1328 µS/cm). - weiterhin dominieren- Belastungszeiger

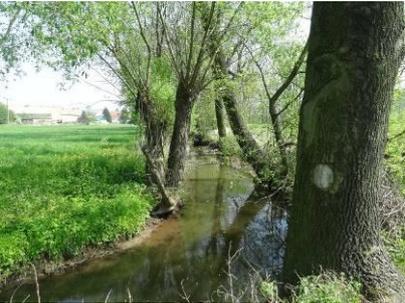
km von: 6+480 HW: 5667824 RW: 4522433	km bis: 6+530 HW: 5667803 RW: 4522445	3	Beidseitig waren mächtige Faulschlammablagerungen vorhanden. Die geringe Sauerstoffsättigung von 82 % weist auf deutliche Zehrungsprozesse hin. Negativ wirkt sich insbesondere der geringe Anteil an EPT-Arten aus. Es dominieren Belastungszeiger sowie Stillwasserarten (z. B. Tubificidae und weitere Oligochaeta sowie Chironomini), während strömungsliebende Leitarten des Gewässertyps 17 fehlen.
5Hohendorf

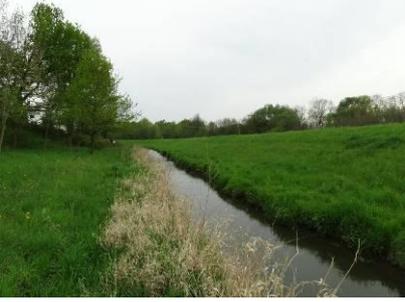
km von: 10+280 HW: 5664658 RW: 4523477	km bis: 10+340 HW: 5664589 RW: 4523514	3	Bei Hohendorf wies die Schnauder eine deutlich höhere Strömung, geringere Tiefe und gröberes Sohlsubstrat auf als an allen übrigen liegenden Messstellen. Bei dem groben Sohlsubstrat handelt es sich jedoch um Steinschüttung. Diese war bereits im zeitigen Frühjahr zu rund 20 % mit Fadenalgen überwachsen, im Hochsommer ist mangels Beschattung mit Massenentwicklungen zu rechnen. Die Sauerstoffsättigung lag trotz turbulenter Strömung bei lediglich 86 %, was auf deutliche Zehrung und Einfluss unzureichend gereinigten Abwassers hindeutet.

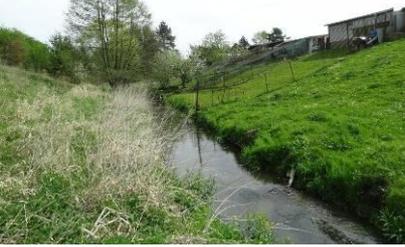
6Lucka

km von: 13+000 HW: 5662265 RW: 4523997	km bis: 13+050 HW: 5662225 RW: 4524038	3	Bei Lucka wies die Schnauder wieder eine geringere Strömung auf. Die Sauerstoffsättigung lag mit 95 % deutlich höher als an den weiteren Messstellen an der Schnauder. Bereits im zeitigen Frühjahr wurden auffällig viele Fadenalgen gesichtet. Als besiedlungsfeindliche Faktoren waren Feinsedimenteintrag durch Uferabbrüche sowie in geringerem Umfang Eisenockerablagerungen erkennbar. Das Eisenocker deutet auf Grundwasserzutritt auf Grund der hohen Profiltiefe hin. Es dominierten strömungsmeidende, belastungstolerante Arten
7 Ramsdorf

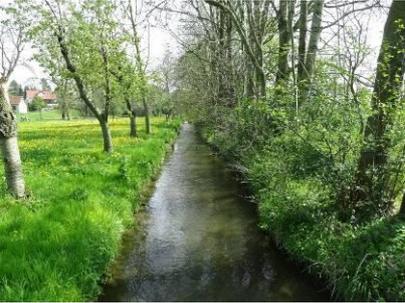
km von: 15+400 HW: 5661622 RW: 4526248	km bis: 15+450 HW: 5661610 RW: 4526289	3	Bei Ramsdorf waren keine Ablagerungen von Eisenocker (wie an vielen anderen Stellen der Schnauder vorhanden) erkennbar. Die gemessenen Begleitparameter wiesen auf eine mäßige organische Belastung hin (90 % Sauerstoffsättigung, leichte Trübung und braune Färbung). Der Saprobienindex auf Basis des Makrozoobenthos zeigte dagegen eine nur geringe Belastung und einen somit guten Zustand an. Der Bereich besitzt eine Trittsteinfunktion für angrenzende Fließabschnitte.

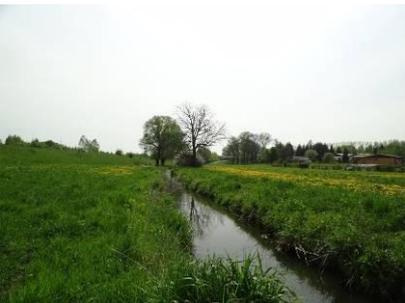
7a Wildenhain

km von: 16+070 HW: 5661165 RW: 4526677	km bis: 16+120 HW: 5661126 RW: 4526694	2	Hauptproblem stellt die hohe Abwasserbelastung dar. Die vorgefundene Gewässerstruktur (schnellfließend, flache Profiltiefe) und die Sedimente (künstliche Hartsubstrate) entsprechen nicht dem Gewässertyp 18 (löss-lehmgeprägter Tieflandbach). Die Schnauder entspricht an dieser Stelle eher einem sandgeprägten Tieflandbach, jedoch sind die Sedimente durch künstliche Steinschüttung und darauf wachsende Fadenalgen überprägt.

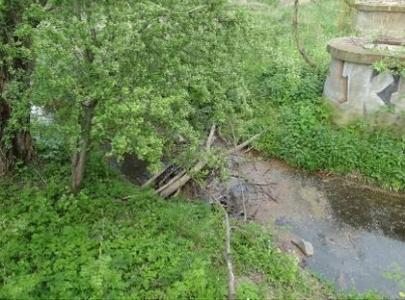
km von: HW: 5669836 RW: 4519422	km bis: HW: 5669801 RW: 4519415	3	An der mündungsnahen Probenahmestelle war keine Strömung in der Schwennigke erkennbar. Oberhalb der Messstelle liegt ein durchflossener Teich. Als Sediment dominierten organische Ablagerungen Feinschlamm und freie Sandbereiche. Die Sauerstoffsättigung lag mit 22 % und der Sauerstoffgehalt mit 2,1 mg/l so niedrig, dass nur wenige belastungstolerante Arten dies überstehen können. Das vorkommende Makrozoobenthos bestand überwiegend aus Belastungszeigern und Standgewässerarten.

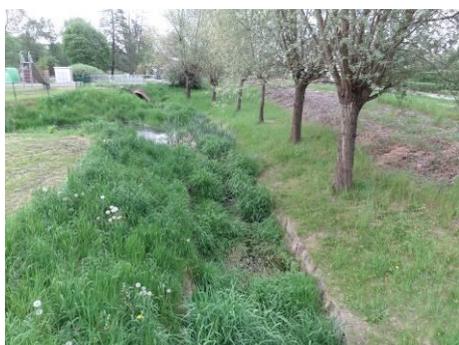
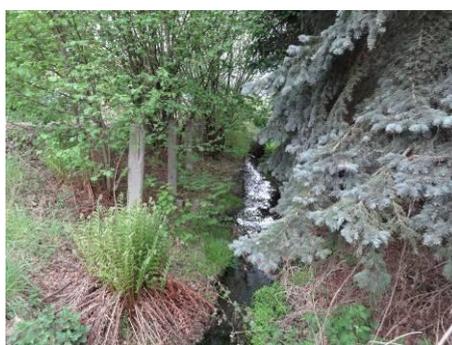
**Abbildung 9-2: Pödelwitzer Bach in Pödelwitz vor der Mündung**

Der Pödelwitzer Bach ist ein temporäres und strukturell insgesamt armes Gewässer, von dem keine Impulse für eine Wiederbesiedlung der Schnauder ausgehen können.

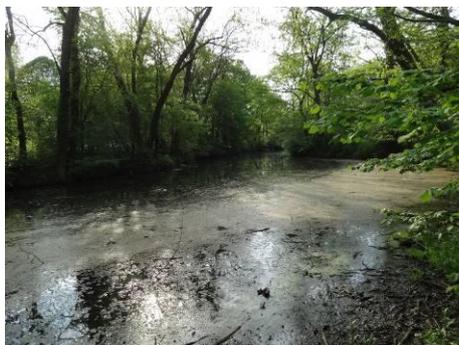
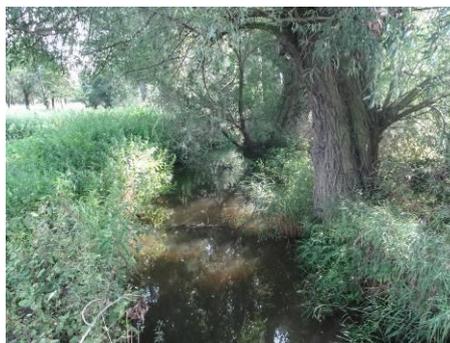
**Abbildung 9-3: Die Schwennigke an der Wiprechtsburg und im strukturell besseren Oberlauf**

Die Schwennigke ist entsprechend als Belastungsquelle einzuschätzen und hat keine positive Strahlwirkung. Ursache ist der Aufstau im Park vor der Wiprechtsburg. Dort wurde der Bach in einen Karpfenteich umgestaltet. Dieser Bereich müsste z. B. umgangen oder umgestaltet werden, um den Fließgewässercharakter wiederherzustellen. Das wäre sinnvoll, da der oh gelegene Teil der Schwennigke durchaus wertvolle Strukturen aufweist. Der Aufstau an der Burg verhindert die Durchgängigkeit des Gewässers.

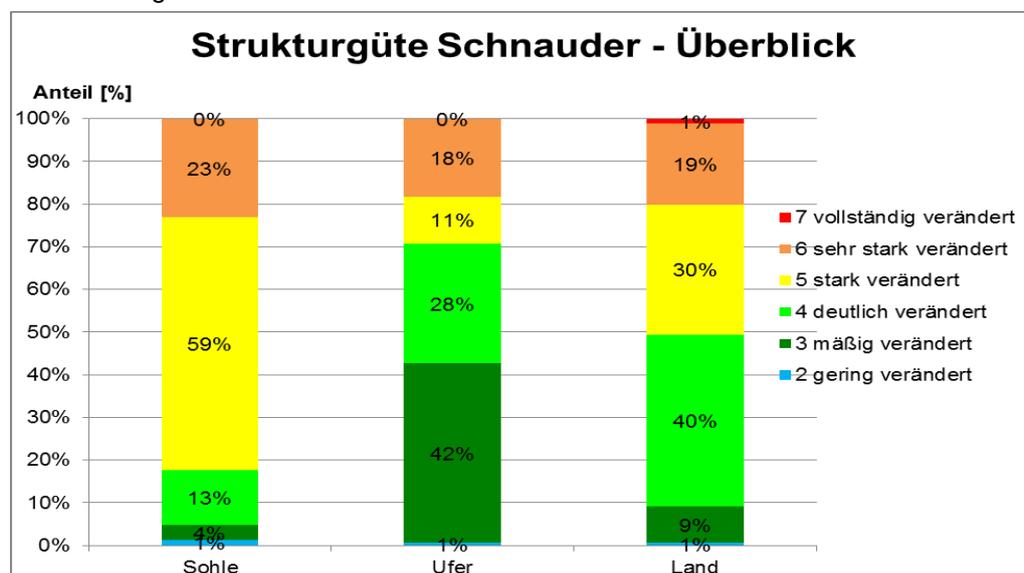
**Abbildung 11-1: Auswertung der Gewässerstrukturgütekartierung hinsichtlich Sohle, Ufer und Land und der relativen Anteile des Zustandes an der Fließstrecke**

Das untersuchte Gewässer weist nahezu durchgehend eine mangelnde Strukturvielfalt auf. Das betrifft die Sohlstruktur und das Längs- und Querprofil. Tiefen- und Breitenvariation und damit die Strömungsdiversität sind zu gering. Die Uferzonen sind infolge der Herstellung als Regelprofil und der Uferbefestigung durch Steinschüttung und durchgängige Gehölzgalerien gleichen Abstands strukturarm und teilweise eingetieft. Von Bedeutung sind einige wenige verbliebene, abgetrennte Altstrukturen.
