# **Bericht**

**Erweiterte Grundlagenermittlung  
mit Alternativuntersuchungen  
für das bergbaulich  
beeinflusste Fließgewässer Schnauder  
im Südraum von Leipzig**

Auftraggeber:                   Sächsisches Landesamt für Umwelt,  
Landwirtschaft und Geologie  
Referat 46 – Bergbaufolgen

Dresden, 18. September 2013

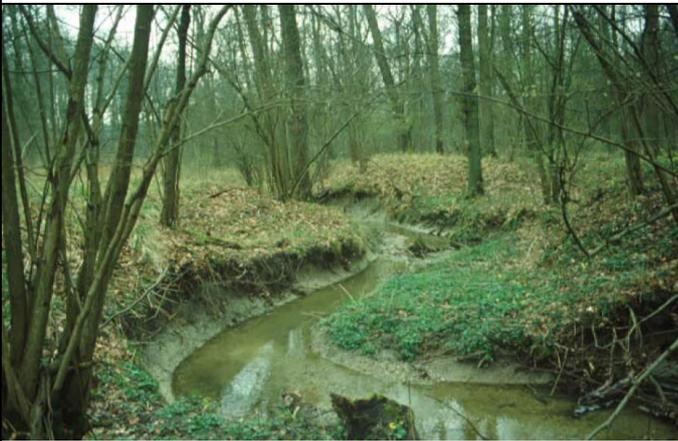
Parameter	Typisierung (Leitbild)
<b>Typ 18 Löss-lehmgeprägte Tieflandbäche</b>	
Morphologie	Geschlängelt bis mäandrierend. Höchste natürliche Einschnitttiefe aller Gewässertypen
Strömung	Meist gleichmäßig, seltener sind Wechsel von tieferen, strömungsarmen zu flachen, schnell überströmten Abschnitten
Sohlsubstrat	Schluff und Ton dominierend, geringe organische Anteile, häufig Plattenbildung; Mergelsteine und Kies
Leitfähigkeit	450-750 µS/cm
pH-Wert	7,0-8,2
Karbonathärte	10-20°dH
Gesamthärte	14-28°dH
Abfluss	Geringe bis hohe Abflussschwankungen im Jahresverlauf, kleine Bäche z. T. sommertrocken
Fische	Kleine Bäche: artenarm; krautlaichende Stichlinge Große Bäche: rheophile Arten; Bachforelle, Schmerle und Gründling

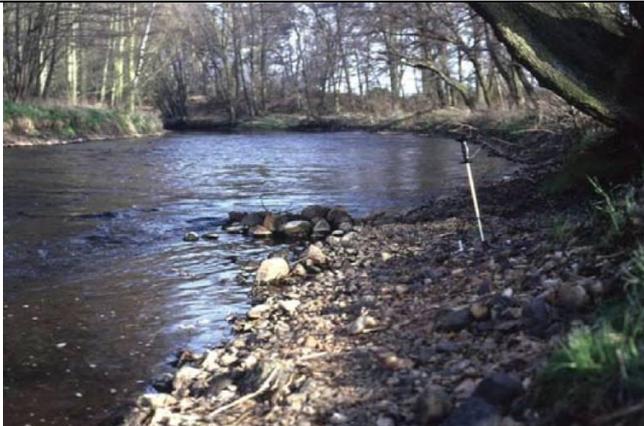
Parameter	Typisierung (Leitbild)
	<b>Typ 17 Kiesgeprägte Tieflandflüsse</b>
Morphologie	Gewunden bis stark mäandrierend, dynamische Flüsse in breitem, flachen Sohllental, Prallufer, Kolke, Mittelbänke, Altwässer in Auen; Profil: flach
Strömung	Schnell bis turbulent, ruhige Abschnitte
Sohlssubstrat	Kies (gerundet) dominierend, Sande, untergeordnet Steine
Leitfähigkeit	450-800 $\mu\text{S}/\text{cm}$
pH-Wert	7,5-8,5
Karbonathärte	6-10°dH
Gesamthärte	8-18°dH
Abfluss	Mäßige bis hohe Schwankungen
Fische	artenreich, dominierend Kieslaicher, rheophile Arten bis zu Arten strömungsberuhigter Bereiche

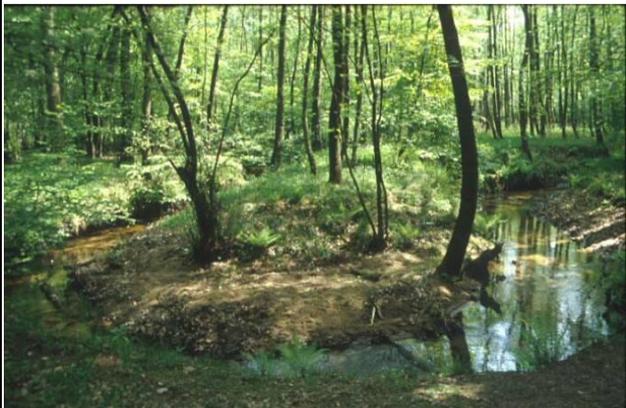
<b>Typ 14 sandgeprägte Tieflandbäche</b>
Morphologie	Gewunden bis stark mäandrierend, bei Grundwasserprägung auch gestreckt, in flachem Mulden oder breiten Sohllental, Prall- und Gleithänge sind deutlich ausgebildet, Uferabbrüche, wenig Unterspülungen Profil: flach
Strömung	Wechsel ausgedehnter, ruhig fließender mit kurzen turbulenten Abschnitten, an Totholz, Kiesbänken, Erlenwurzeln, Wasserpflanzen

Sohlssubstrat	Sande dominierend
Leitfähigkeit	350-750 $\mu\text{S}/\text{cm}$
pH-Wert	7,0-8,5
Karbonathärte	5-20°dH
Gesamthärte	8-25°dH
Abfluss	mittlere bis hohe Schwankungen - oberflächenwassergeprägt, geringe Abflussschwankungen- grundwassergeprägt
Fische	Rheophile Arten wie Gründling und Steinbeißer, in kiesigen Bereichen: Hasel, Bachschmerle und Bachneunauge, regional spezifisch auch Bachforelle

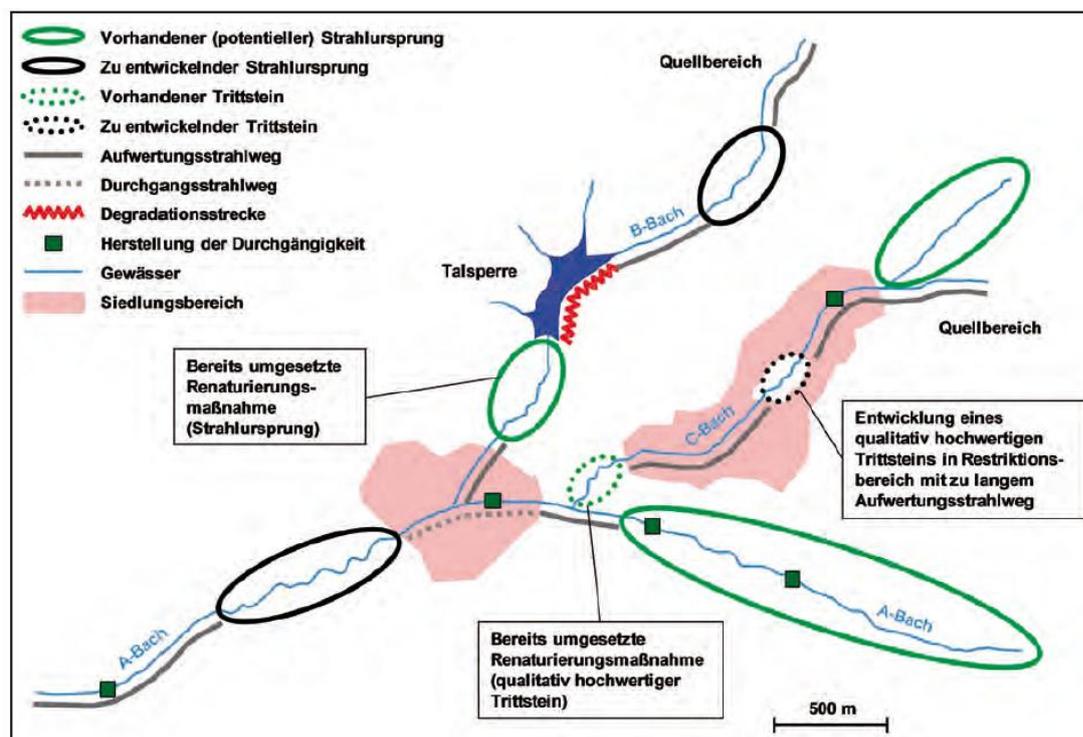
Abbildung 16-1: Schematische Darstellung der Funktionselemente (nach DRL 2008, aus LANUV 2011)

Die folgende Abbildung zeigt schematisch ein Beispiel:
