Erweiterte Grundlagenermittlung mit Alternativuntersuchungen für die bergbaulich beeinflussten Fließgewässer Weißer Elster und Schnauder im Südraum von Leipzig

Inhalte der Beratung zur Schnauder

Abgrenzung des Untersuchungsgebietes

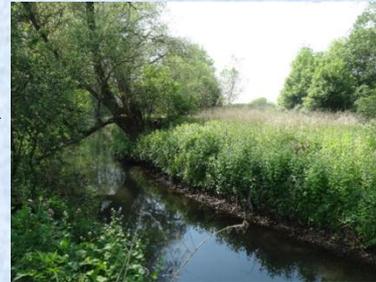
1-Audigast

Defizite: Vorkommen überwiegend strömungsmeidender Feinsedimentbewohner → Hinweis auf übermäßige Verschlammung und zu geringe Fließgeschwindigkeit

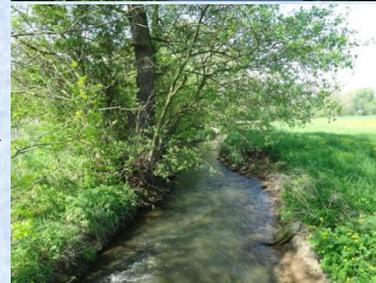
2-unterhalb Groitzsch

Defizite: sehr starke Trübung + rotbraune Färbung zum Zeitpunkt der Probennahme und während der Begehung.

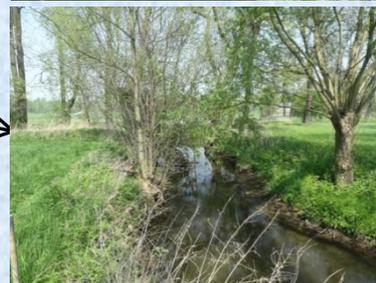
4-Großstolpen

Defizite: mächtige Faulschlammablagerung an den Uferseiten

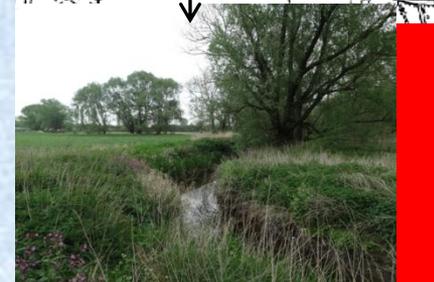
Zusatzmessstelle Schwennigke

Defizite: Im Mündungsbereich nahezu stehendes Wasser. Als Sediment dominierten organische Ablagerungen und Faulschlamm mit teils hoher Mächtigkeit. Es kommen überwiegend Belastungszeiger und Standgewässerarten vor. Das Gewässer ist eher als Belastungsquelle einzuschätzen.

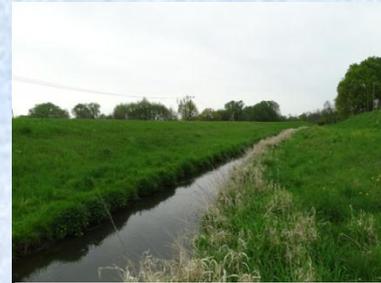
5-Hohendorf

Defizite: Zum Zeitpunkt der MZB-Beprobung starke Eisenockerablagerungen.

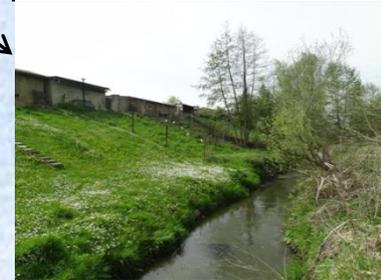
6-Lucka

Defizite: Gewässersohle-Schlammauflage auf Sand, Fadenalgen auffällig, Feinsedimenteintrag durch Uferabbrüche, teilweise Eisenockereintrag erkennbar

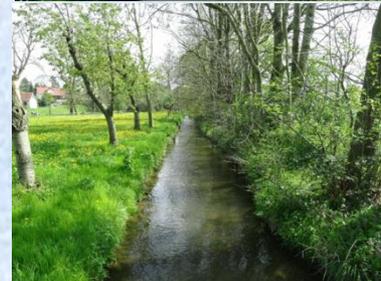
7-Ramsdorf

Defizite: Organische Belastung, jedoch abgeminderter Einfluss durch mittlere Fließgeschwindigkeit

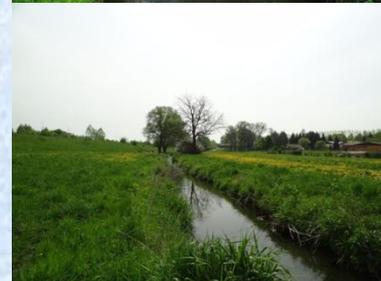
8-Wildenhain

Defizite: teilweise Schaum auf dem Wasser, schwacher Abwassergeruch

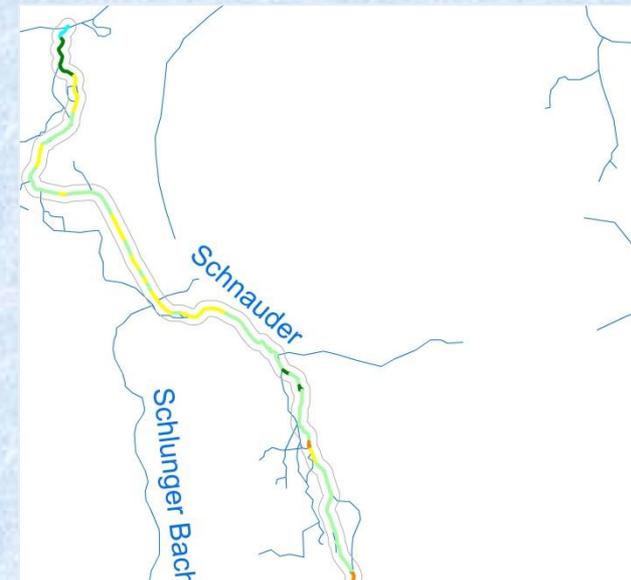
- Strukturgüteklasse 2 und 3 – gering und mäßig verändert- 1,1 km
- Strukturgüteklasse 6 oder 7 – sehr stark bzw. vollständig verändert auf insgesamt 3 km
- Für 12,600 km Fließlänge wurde GSG 4-5 kartiert

- größtenteils geradlinig bis gestreckt, abschnittsweise schwach bis mäßig geschwungen,
- verfallenes Regelprofil mit mäßiger Eintiefung
- teilweise Sohlen- und Uferverbau – verlegte Strecken
- Ufervegetation: bodenständige Krautflur oder Galerie
- Gewässerumfeld: Grünland

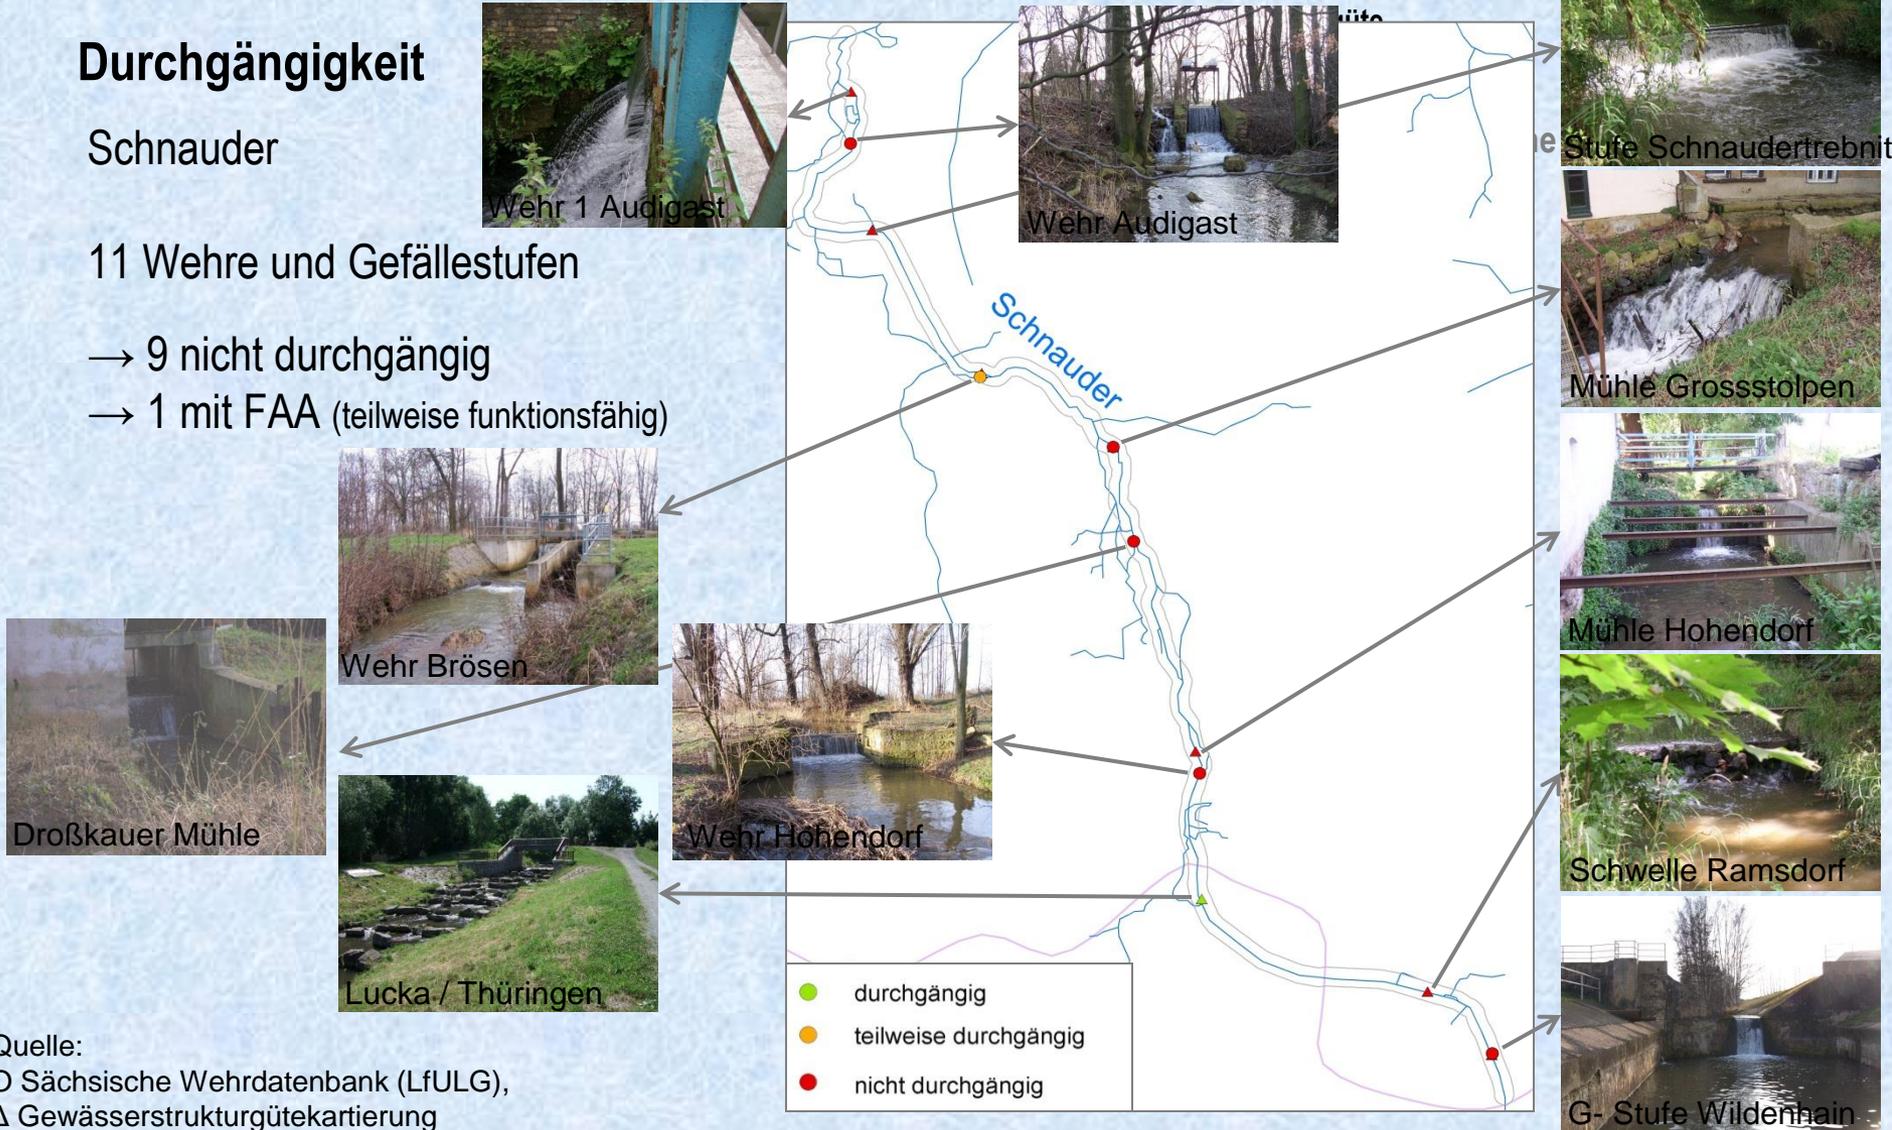
11 Wehre und Gefällestufen

→ 9 nicht durchgängig

→ 1 mit FAA (teilweise funktionsfähig)

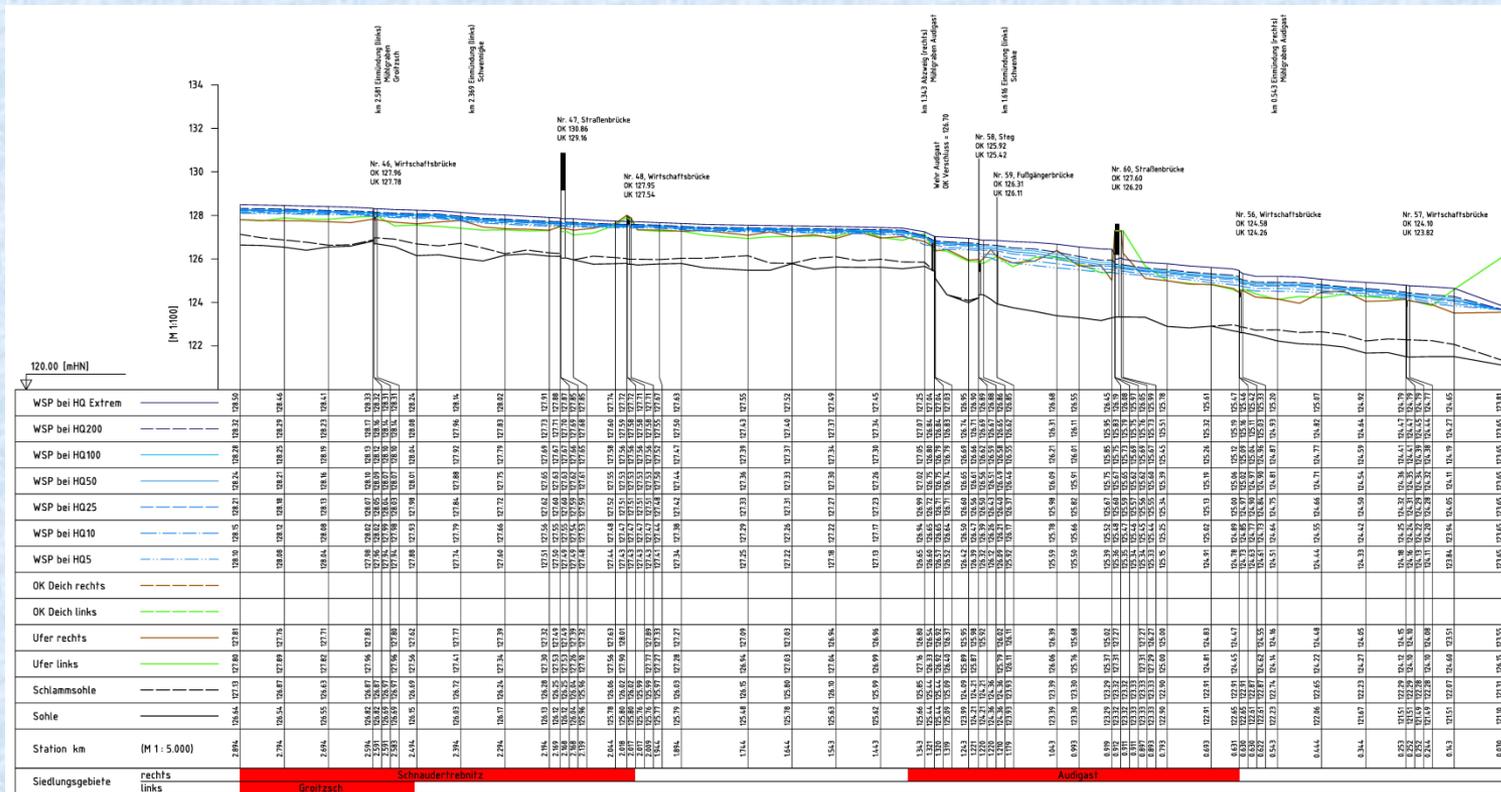
Quelle Bild: HWSK 2004, **Längsschnitt Mündungsbereich Schnauder**, wenig Gefälle, Faulschlammablagerungen
 Ausbau, bergbaubedingte Verlegung sowie teilweiser Rückstau mit starker Verschlammung führen an einigen
 Abschnitten des Flusses zu Artenverarmung.

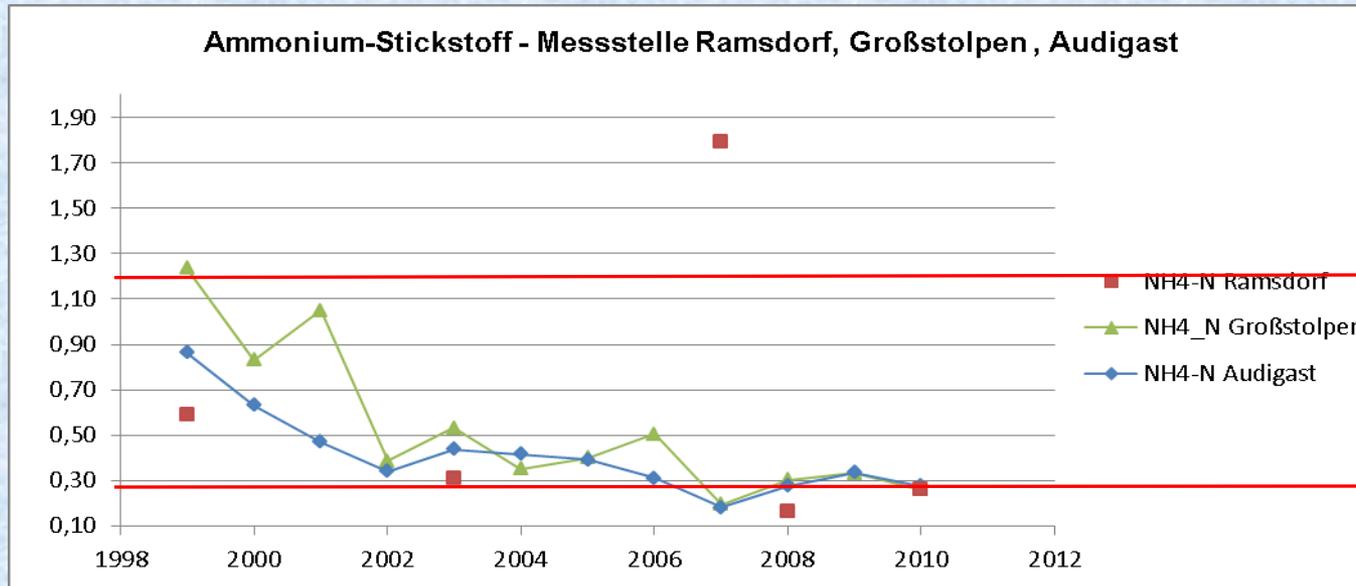
Ammoniumstickstoff (NH₄-N))

Grenzwert 0,3 mg/l

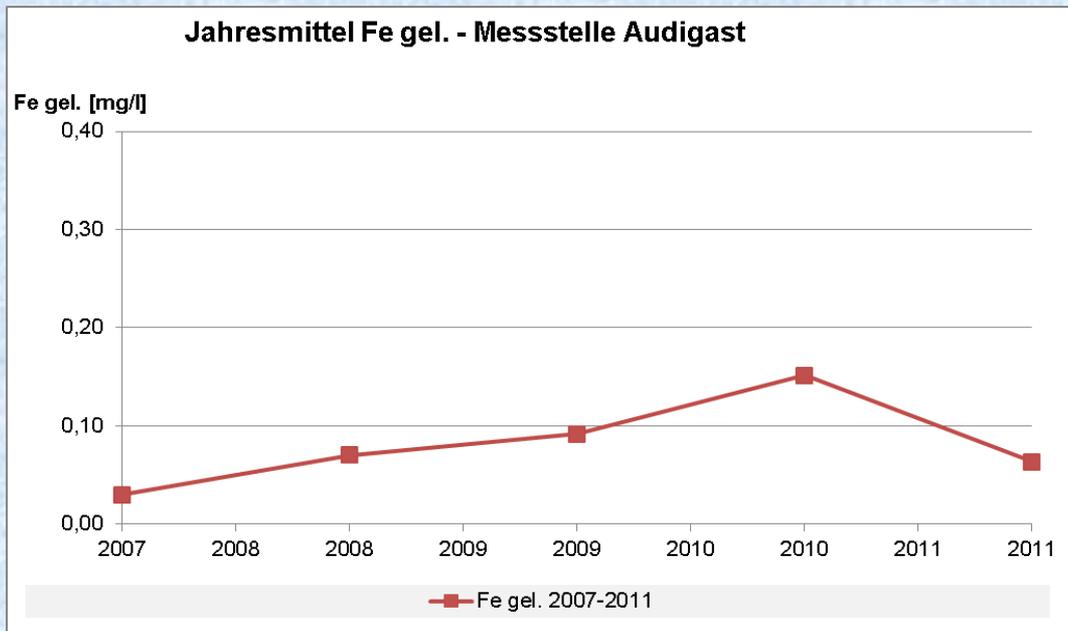
Eisen gel. (kein einheitlicher Grenzwert, Orientierungswert für Fische aus der Literatur: 0,1 mg/l für Jungfische; 0,3 – 0,5 mg/l für adulte Fische) – i.a. unkritisch
