Gewässername	Abschnitt	Wasserkörper Nr.	km von	km bis	Beschreibung	Länge	Funktionselement-Ziel	Typ	Kategorie	Durchig	relevante Querbauwerke (ohne Brücken)	wesentliche Einleitungen und Ausleitungen	Altstrukturen/ Nebengewässer mit besserer Struktur	Restriktionen Schutzgebiete	Restriktionen HWS	Bild HWSK	Foto	Ziel	Defizit Wasserbeschaffenheit	Defizit Hydrologie	Defizit Morphologie	
Weiße Elster	10	DEST_SAL150W01-00	73200	71660	Ablauf Profener EMG in Sachsen- Anhalt bis Landesgrenze Sachsen	1540	Strahlursprung	g	NWB	nein	73200, Wehr Profen, Gefällestufe Profen, 72620, Gefällestufe Profen, beide nicht durchgängig	73250, Abgang Profener EMG oh, Wehr Profen; 71930 Zulauf Graben von Profener EMG	73100 Altstruktur links, ist über Rohrleitung verbunden (DN 250 und DN 300), liegt uh Wehr; 72000 Altstrukturen rechts, verbunden über Rohrleitung DN 600	rechtes Ufer ist: FFH-Gebiet: Elsteraue südlich Zwenkau und LSG Elsteraue	Sachsen - Anhalt	 	 	guter ökologischer Zustand

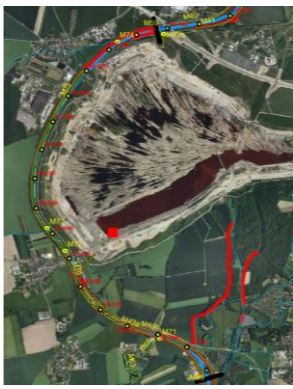
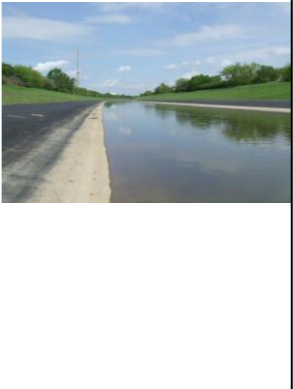
Weiße Elster	5	DESN_566-9	Landkreis Leipzig, Stadt Leipzig ab km 55+150	60615	52600	oh Geschlebefalle bis <b>Gefällestufe Hartmannsdorf</b>	8015	Durchgangsstrahlweg, Verfestigte, gedichtet	17	HMWB	nein	52600 Gefällestufe Hartmannsdorf, nicht durchgängig	60468 Entnahme BSL; 60363 Ausleitung Regulierte WE/ Batschke; 60263 Wiedereinleitung Abwasser BSL; 59437 Wiedereinleitung Profener EMG; 54308 WAA Knautnaundorf und KA Knautnaundorf; 53908 KA GFZ Knautnaundorf; 52708 Ausleitung Knauthainer EMG;		LSG Elsteraue bis km 58000	Untersuchungen zur Notwendigkeit der Instandsetzung der Verfestigte, M75; Neubau des Einlasses in des Zwenkauer See M42, km 57450; Neubau des Auslasses aus dem Zwenkauer See M42, km 52550, partielle Deichinstandsetzung M70, Sedimentberäumung Geschlebefalle M69, belastetes Sediment
