### Zielstellung des Projektes

Im Rahmen der Untersuchungen soll ein maßnahmenbezogenes Entwicklungszenario erstellt werden, mit dessen Hilfe für die Weiße Elster bzw. die Schnauder in absehbarer Zeit eine Entwicklung hin zu einem guten ökologischen Zustand bzw. Potenzial erreicht werden kann.

# Abgrenzung Untersuchungsgebiet

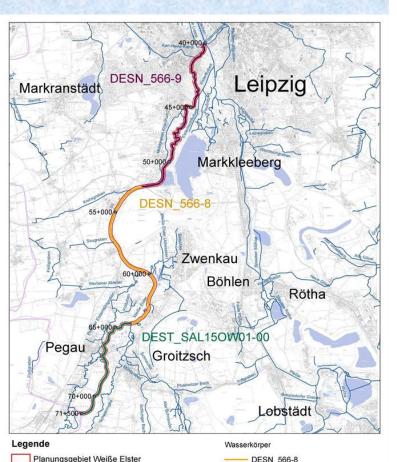
#### 3 Wasserkörper der Weißen Elster

- (DESN\_566-9 [12,6 km];
   DESN\_566-8 [11,1 km];
   DEST\_SAL150W01-00 [7,8 km])
- Fließgewässerstrecke [Km]: ∑=31,5 Km
- Ab Gebiet Sachsen bis Mündung Pleiße (am Elsterwehr)
- FG-Typen: 9 und 17
- Intensive wasserwirtschaftl. Nutzung durch aktiven Sanierung und Bergbau (LMBV, MIBRAG),
- Veränderung der Gewässermorphologie als Folge des Bergbaus und des Hochwasser-schutzes, industrielle Ansiedlungen, Landwirtschaft, urbane Strukturen, (Abwasserentsorgung)
- Im Gebiet befinden sich wichtige Schutzgebiete, ausgewiesen als FFH und SPA Gebiet (Leipziger Auwald)

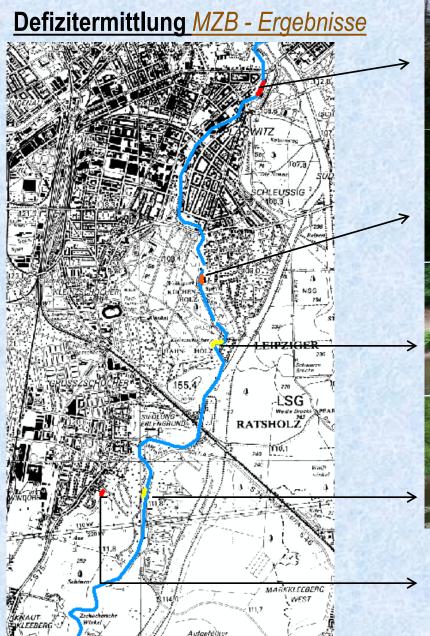
#### 1-Nonnenstraße

Defizite: Geringe Artenvielfalt, geringer Anteil an EPT-Arten

#### 2-Haussmannstraße

#### 3-Pistorienstraße

#### 4-Großzschocher

Zusatzmessstelle Knauthainer Mühlgraben

Defizite: Die schlechte Bewertung basiert vorwiegend auf
dem Modul "allgemeine Degradation" und bezieht sich
auf den sehr geringen Anteil an EPT-Arten

- Erfassung zwischen 15.Juni und 31.Juni 2012 durch das LIMNOSA-Sachverständigenbüro nach der Methode PERLODES
- Die Festlegung der Makrozoobenthosmessstellen wurde gewässerabschnittstypisch entsprechend der vorliegenden Strukturgütebewertung vorgenommen → 11 Messstellen
- Im Rahmen der 1.PAG wurde angemerkt, dass sich der in Pegau in die Weiße Elster einmündende Knauthainer Mühlgraben aufgrund naturnaher Abschnitte möglicherweise positiv hinsichtlich der Strahlwirkung auswirkt bzw. als seitlich liegender Trittstein fungiert. Zur Erfassung des Strahlwirkungspotenzials des Knauthainer Mühlgrabens wurde eine zusätzliche MZB-Messstelle eingerichtet.

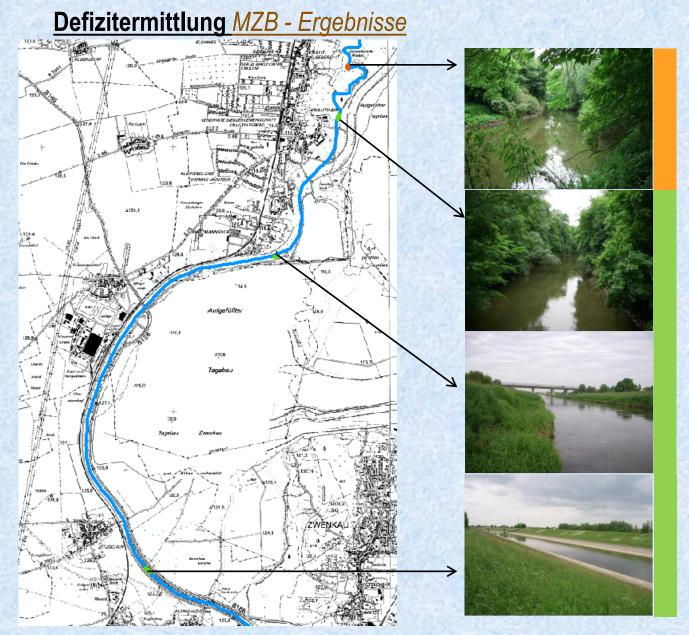
#### 5-Knautkleeberg

Sehr steile Ufer und starke Eintiefung, keine Kiesbänke, fehlende Breiten- und Strömungsvarianz

6-Knauthain Defizite:

7-Belantis
Defizite:

#### 8-Großdalzig

Verbreitet Fadenalgen auf der flach auslaufenden, betonierten Sohle. Zwischen Fadenalgen erstaunlich viel leitbildtypisches Makrozoobenthos.

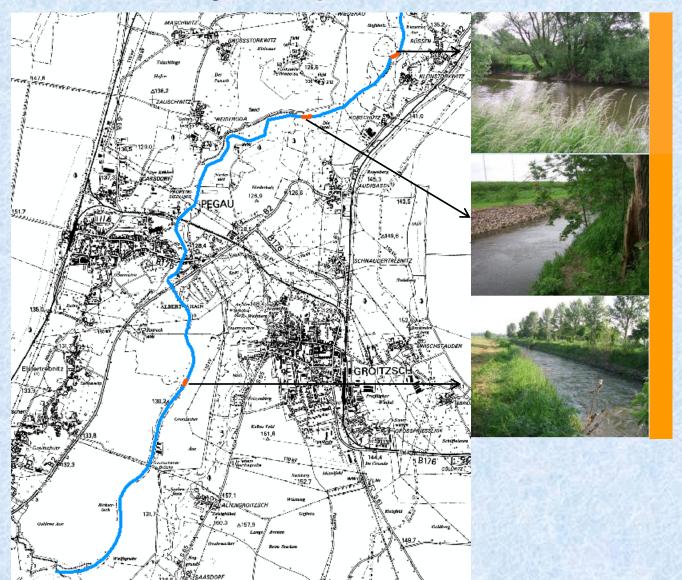
### <u>Defizitermittlung MZB - Ergebnisse</u>

#### 9-Wiederau

Defizite: Verbreitet Faulschlammbänke

10-Audigast Defizite:

11-Groitzsch Defizite:

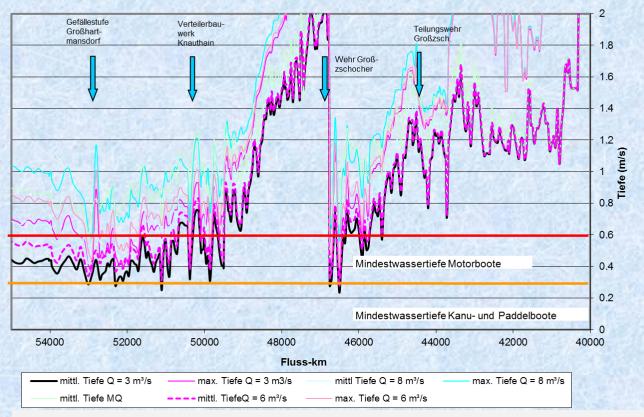
#### Morphologische Merkmale für die Bootsdurchgängigkeit Obere Weiße Elster

Weiße Elster, Ist- Situation, Untersuchungen Ecosystem 2005- 2007, Rückstau Grosszschocher

- Wehranlagen und Gefällestufen unterbinden die ökolog. Durchgängigkeit,
- Wasserhaushalt im Sommer ist angespannt, umfassendes Wassermanagement erforderlich
- Rückstau oh Wehr Grosszschocher und Palmgartenwehr Fließgeschwindigkeit ist zu gering- das führt zu Schlammablagerungen und belastet den Sauerstoffhaushalt
- Stützwasserzugabe durch die TS Pöhl ist erforderlich
- In sommerlichen Niedrigwasserperioden zwischen 4 und 8m³/s Wasserführung, MW 14-16m³/s.
- nach HWSK HQ10 162m³/s, HQ50 284m³/s,
   HQ100 510m³/s

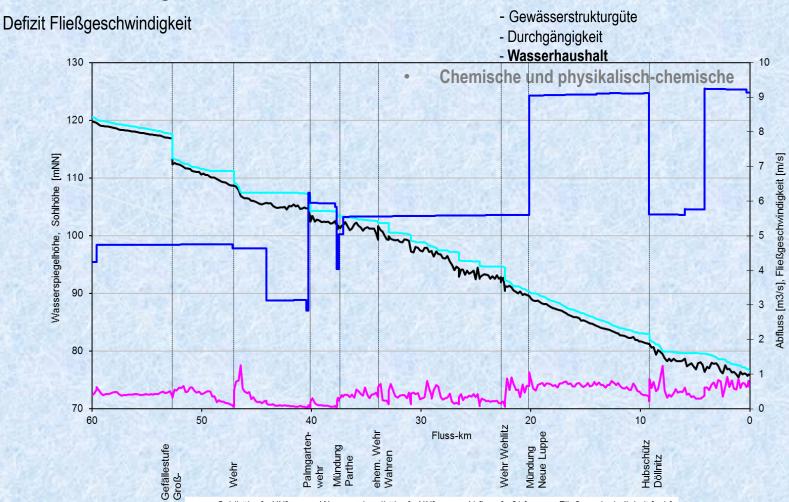
Weiße Elster, Ist- Situation, Untersuchungen Ecosystem 2005- 2007, kaum v bei Wehr Grosszschocher und Palmengarten

Wasserspiegelhöhe [mNN]

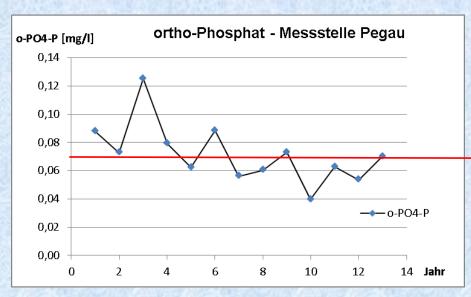
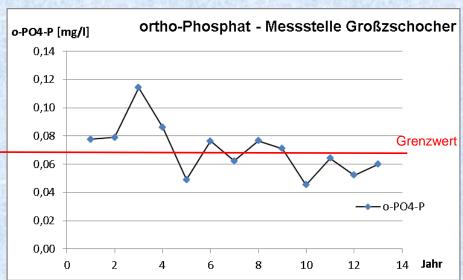
Zusammenfassung gewässerökologisch wirksamer physikochemischer Parameter im kritischen Bereich bzw. Grenzwertebereich:

ortho-Phosphat (o-PO4) – Gewässergüteklasse II

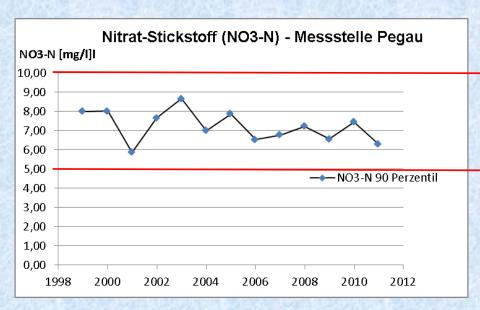
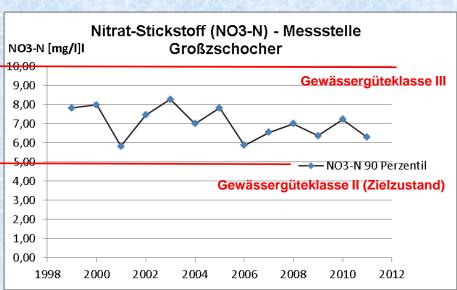
#### Nitratstickstoff (NO3-N)

Chemische Gewässerklassifikation nach LAWA: Güteklasse III: erhöhte Belastung

----Grenzwert Mittelwert

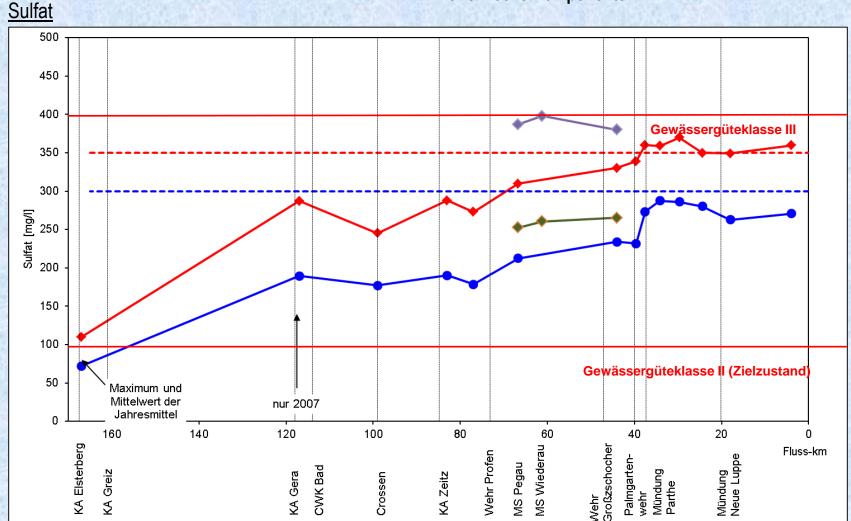
Sulfat Mittelwerte 2000-2007

Sulfat Mittelwerte 2008-2011

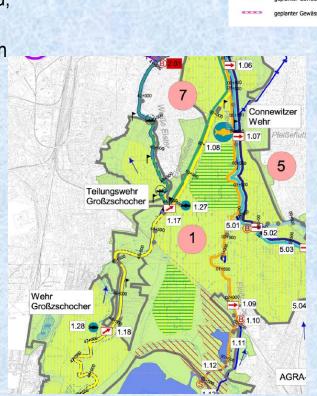
geplante Maßnahmen

Fisch- Boot- Pass

- Im Stadtgebiet auch motorgetriebene Boote, oberhalb muskelbetriebene Boote
- Wassertourismus wird durch Maßnahmen zur Strukturverbesserung attraktiver
- Regeln zum Befahren sind erforderlichnicht in Altstrukturen fahren etc.
